# 改善箇所説明図

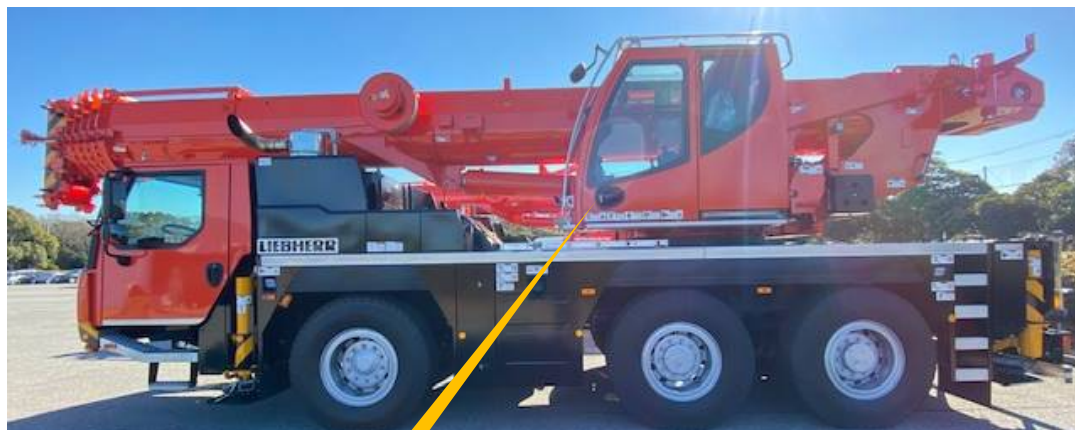
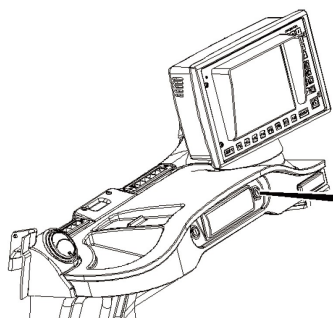
ソフトウェア

## 保安基準不適合発生箇所

最高速度制限の設定が不適切なため、最高速度以上での走行ができるよう変更が可能となっている。

50km/h を超える速度で走行した場合、クレーン車の第一軸の荷重重量がタイヤ許容荷重を超えるため、過負荷状態となり、最悪の場合、タイヤがバーストし、走行ができなくなるおそれがある。

## 改善の内容

対象車両について、走行速度上限を 50km/h 以下に制限するソフトウェアにアップデートを実施する。
