# 改善箇所説明図

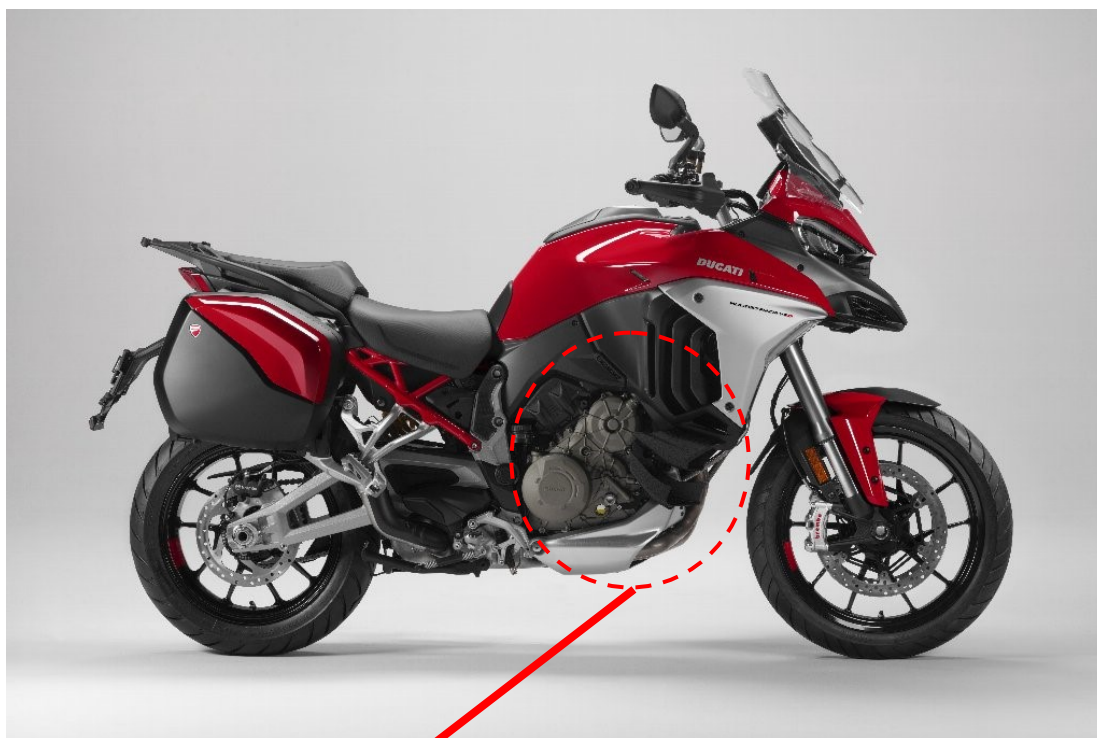
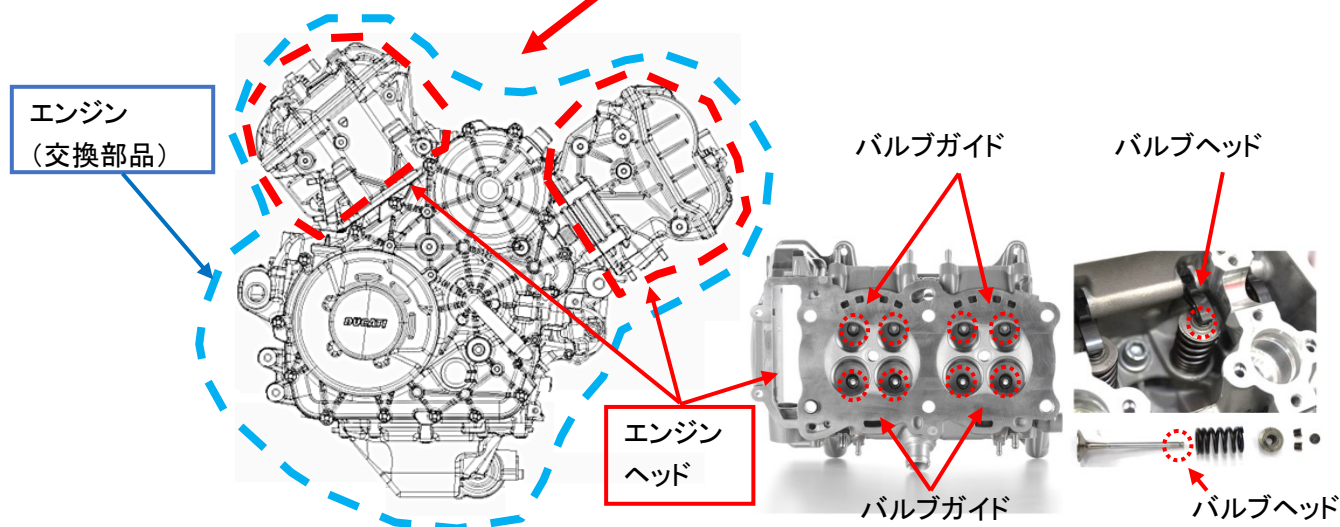
## 基準不適合発生箇所

エンジンヘッドのバルブガイドが不適切なため、過度の摩耗が生じるものがある。そのため、異音が発生し、そのままの状態で使用を続けると、バルブヘッドが破損することで、エンジン性能が低下し、最悪の場合、期待する加速力が得られなくなることで転倒するおそれがある。

全車両、エンジンを良品に交換する。

改善実施車には外-3268のステッカーを貼付する。
