## 改善箇所説明図

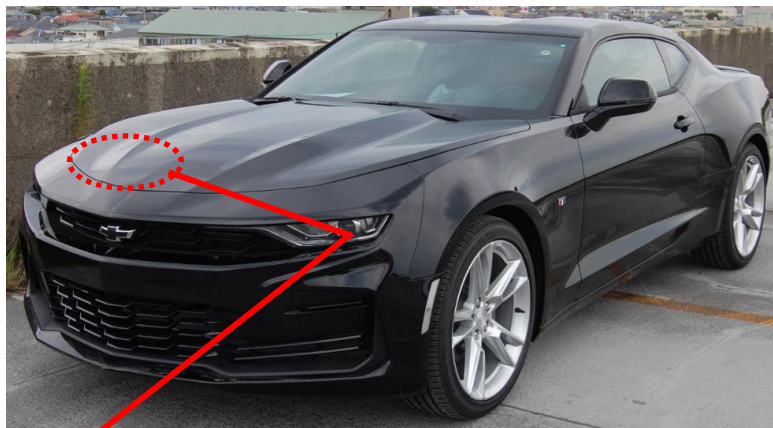
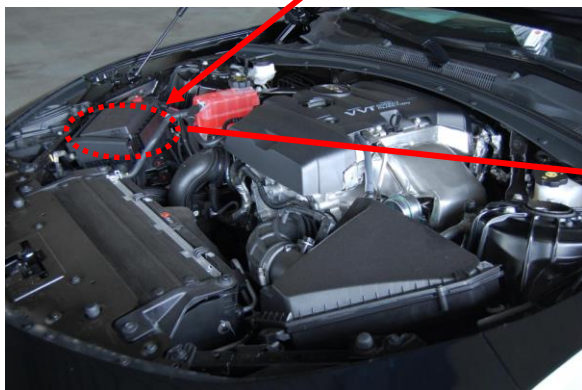
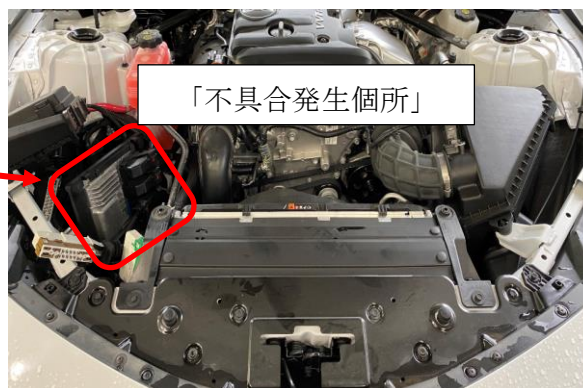
は、エンジンコントロールモジュールを示す

エンジンコントロールシステムにおいて、燃料噴射制御のソフトウェアが不適切なため、特定条件下において正しく制御できないことがある。そのため、燃料噴射時間が長くなることもあり、最悪の場合、排気ガス濃くなりすぎることにより、排出ガス基準値を超えるおそれがある。

全車両、エンジンコントロールモジュールのソフトウェアをアップデートする。

運転席側 A ピラー(下側ドアヒンジの下)に黄色ペイントを塗布する。
