## 改善箇所説明図

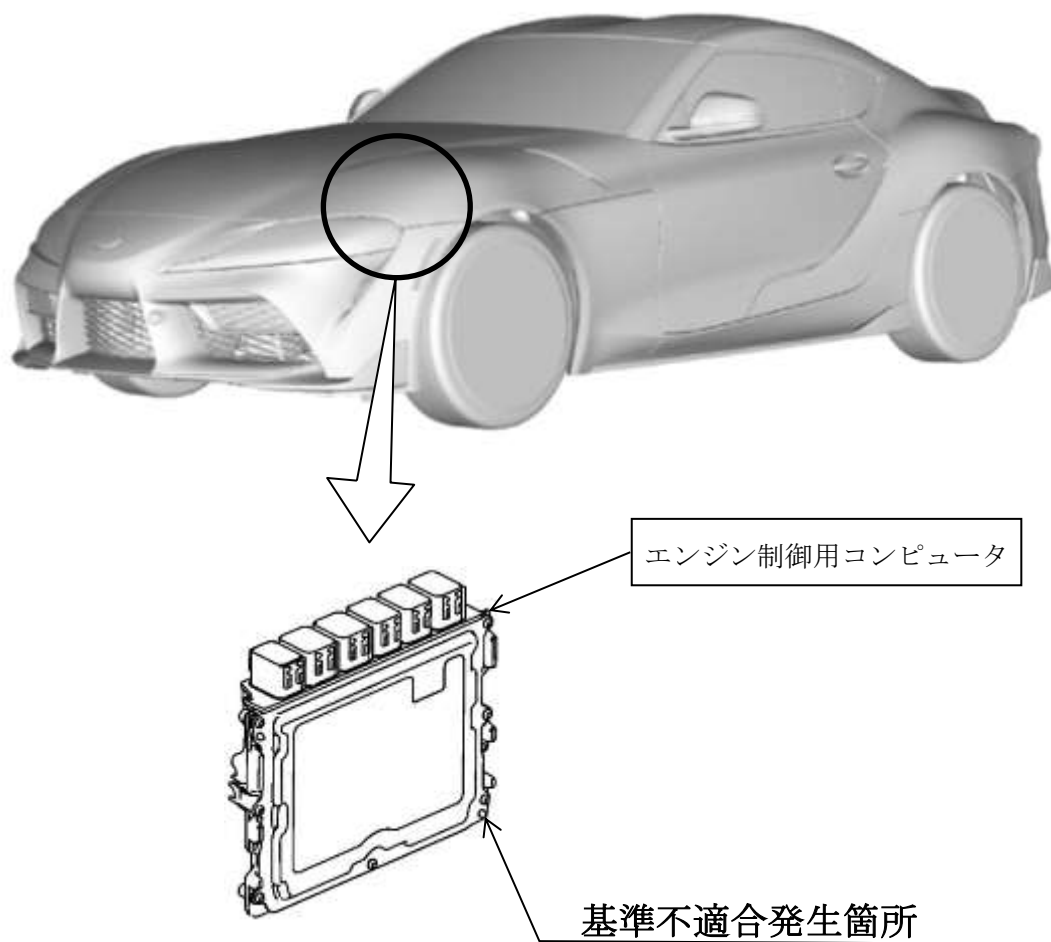
注：□ は修正部品を示す。

エンジン制御用コンピュータにおいて、制御プログラムが不適切なため、始動直後にエンジンを停止する等の操作により、エンジンに逆回転方向の力が加わり、バキュームポンプ内の潤滑油が逆流して構成部品が損傷することがある。そのため、倍力作用が損なわれて制動停止距離が伸びるおそれがある。

全車両、エンジン制御用コンピュータのプログラムを対策仕様に修正する。

識別：改善済車両には車台番号打刻のハイフン位置下部に黄色ペイントを塗布する。
