## 改善箇所説明図

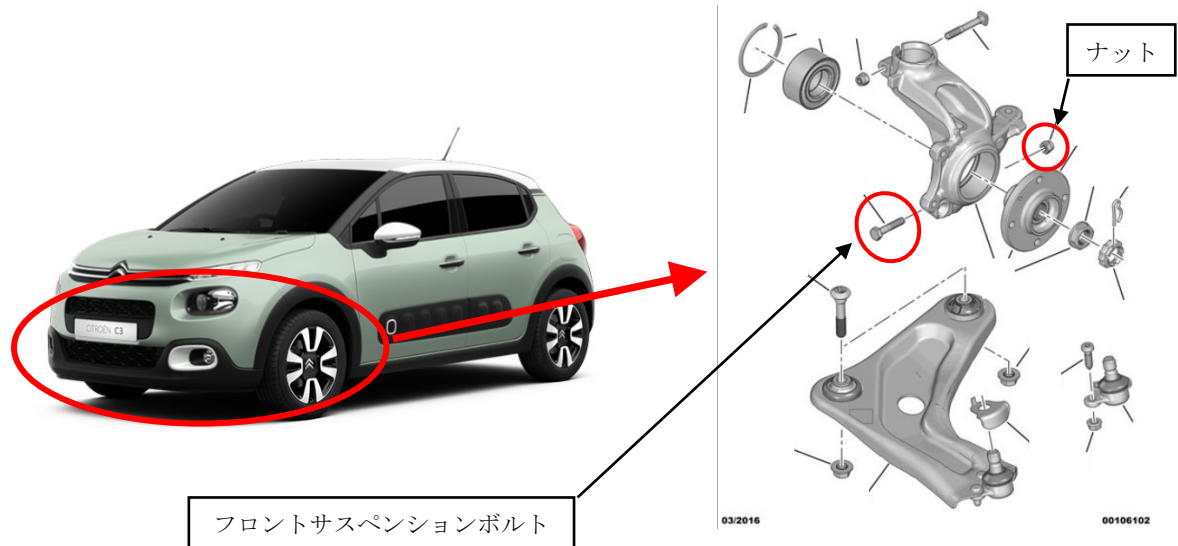
注：  は対策する部品を示す

フロントサスペンションにおいて、ロアアームボールジョイント組付け工程の管理が不適切なため、ロアアームボールジョイントのボルトが適切に締め付けられていないものがある。そのため、使用過程において当該ボルトが脱落し、走行安定性が損なわれ、最悪の場合、ハンドル操作が困難となるおそれがある。

全車両、左右のロアアームボールジョイント組付けボルトとナットを新品に交換し、規定トルクで締め付ける。
