## 改善箇所説明図

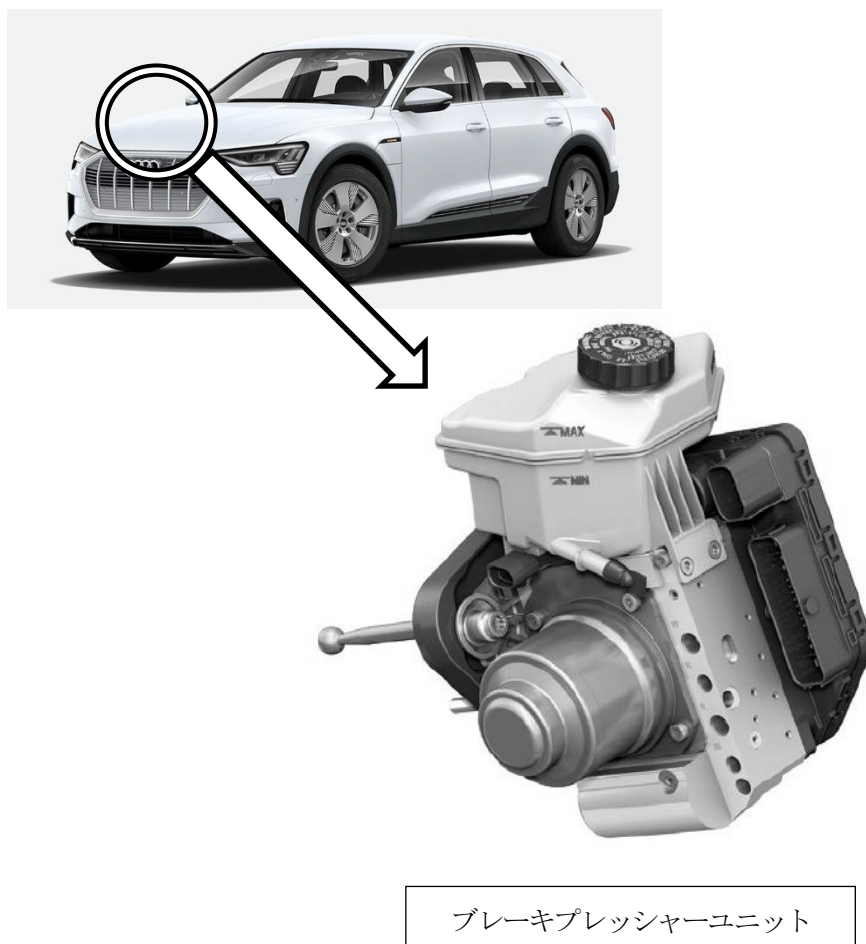
注：  は、交換する部品を示す。

ブレーキプレッシャーユニットにおいて、製造工程管理が不適切なため、ユニット内の溶接加工が不十分で、溶接部分が破損するものがある。そのため、ブレーキアシストが失われるとともに、急ブレーキ時にアンチロックブレーキシステム（ABS）およびエレクトロニックスタビリゼーションコントロール（ESC）が機能せず、最悪の場合、車両の制動距離が長くなるおそれがある。

全車両、ブレーキプレッシャーユニットを良品と交換する。

識別：「47R1」と記入したキャンペーンステッカーを車両に貼付する。
