## 改善箇所説明図

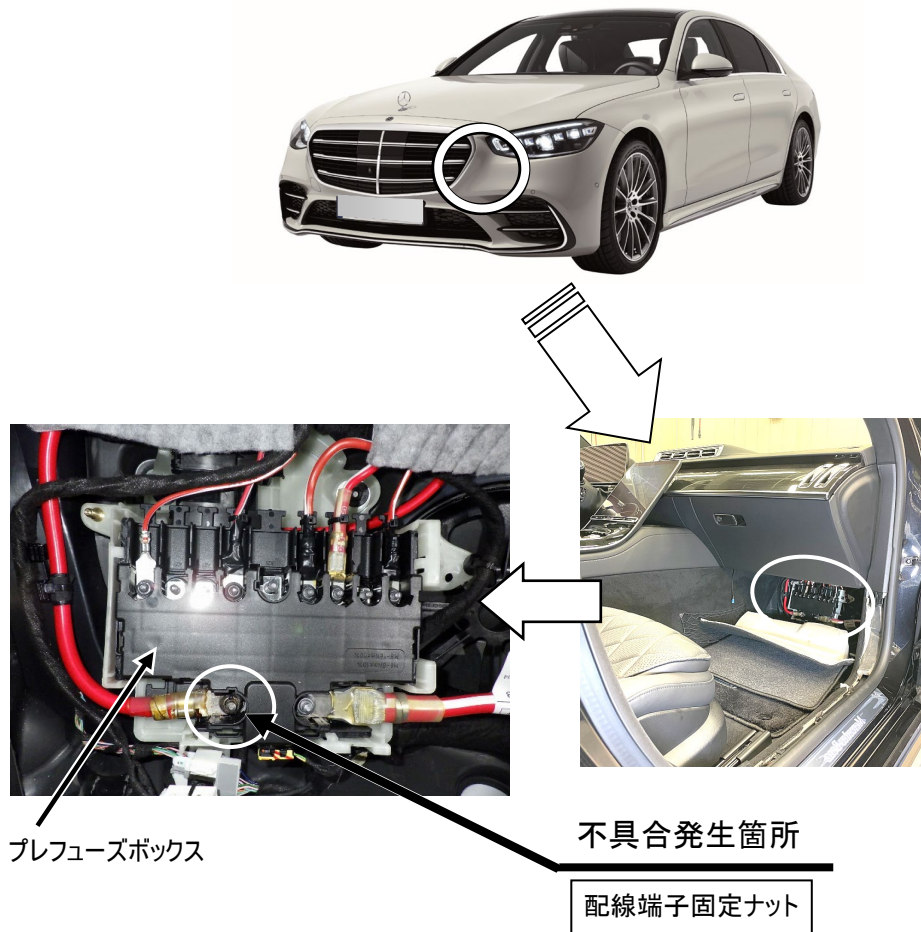
注:  は点検する部位を示す

助手席足元にあるプレフューズボックス内の配線において、製造時の組み付けが不適切なため、端子の固定ナットが適切な締付けトルクで取付けられていないものがある。そのため、走行中の振動等により導通不良が発生し、増加した電気接触抵抗により発熱して、最悪の場合、火災に至るおそれがある。

全車両、プレフューズボックス内の配線端子固定ナットの締付けトルクを点検する。緩みや溶損がある場合は、損傷部位を新品に交換して適切な締付けトルクで固定する。
