## 改善箇所説明図

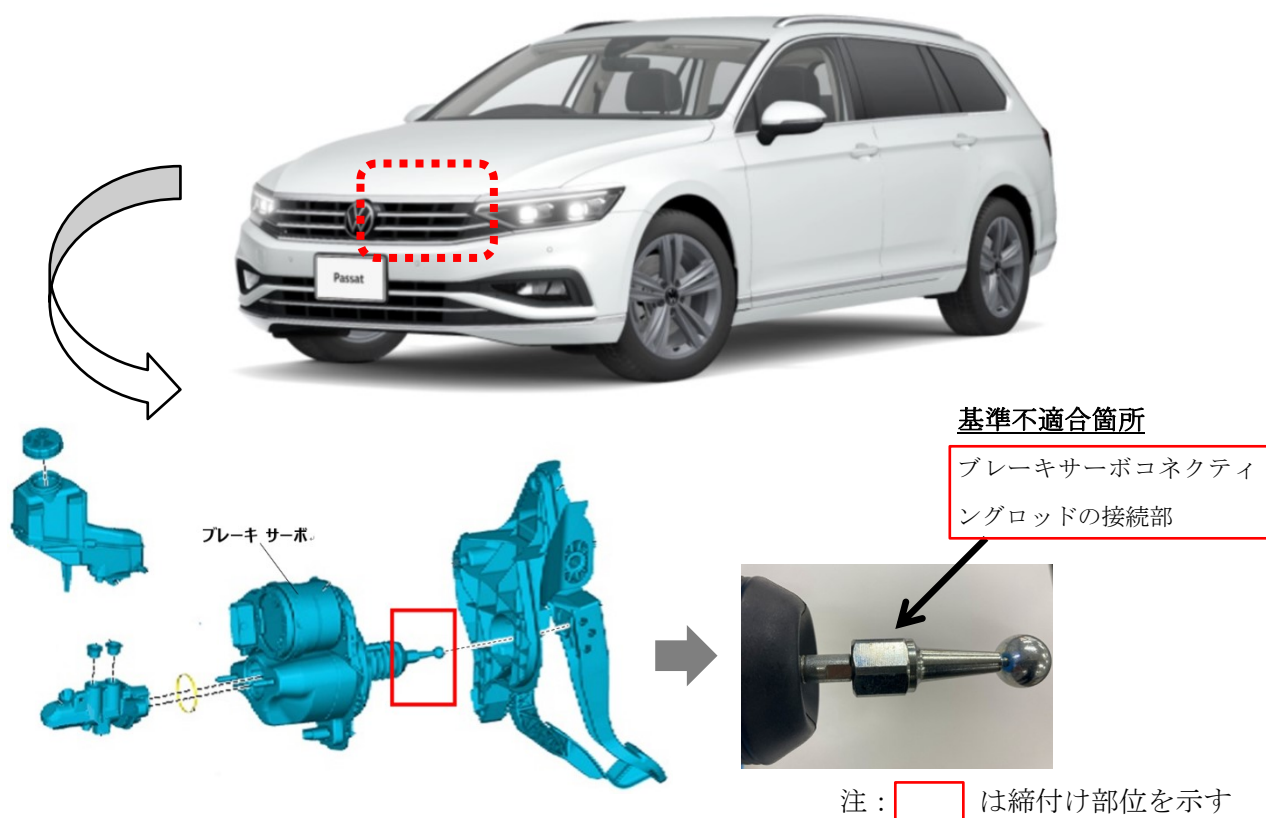
ブレーキサーボコネクティングロッドにおいて、製造時の組付指示が不適切なため、接続部の締付けトルクが不十分なものがある。そのため、ボルトが完全に緩み、最悪の場合、ブレーキサーボコネクティングロッド先端のボルト接続部が脱落することでブレーキが効かなくなるおそれがある。

全車両、ブレーキサーボコネクティングロッド先端のボルト接続部を点検し、規定トルクで締付ける。
