## 改善箇所説明図

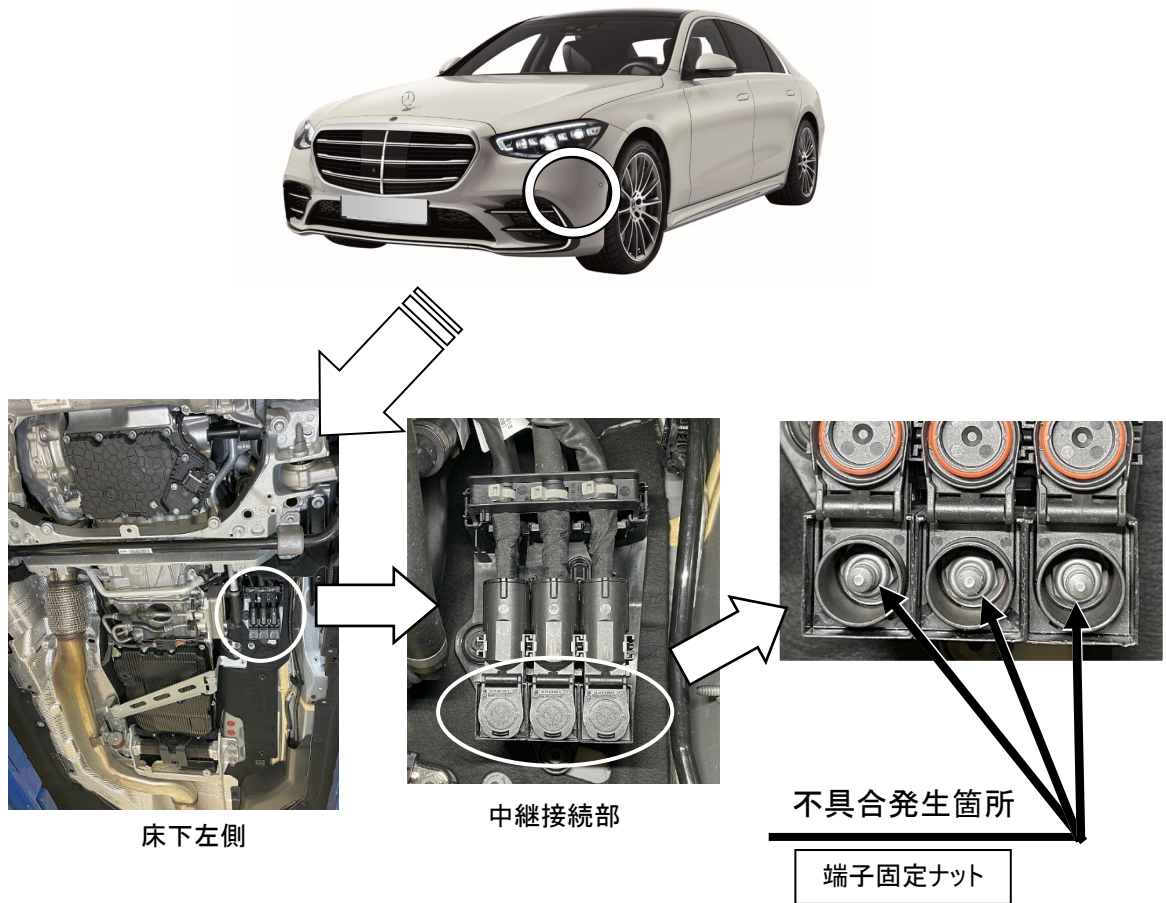
注：  は点検する部位を示す

電源配線を接続している床下の中継接続部の端子固定ナットにおいて、製造時の組み付けが不適切なため、走行時の振動等により緩むことがある。そのため、そのままの状態で使用を続けると、電気的な接続が断たれることで警告灯が点灯し、エンジンが始動せず、走行不能になることがある。または、電気的な接触抵抗が増加し発熱して、最悪の場合、火災に至るおそれがある。

全車両、中継接続部の端子固定ナットの締付けトルクを点検する。緩みや溶損がある場合は、損傷部位を新品に交換して適切な締付けトルクで固定する。

識別：車台番号の付近に黄色ペイントを塗布する
