## 改善箇所説明図

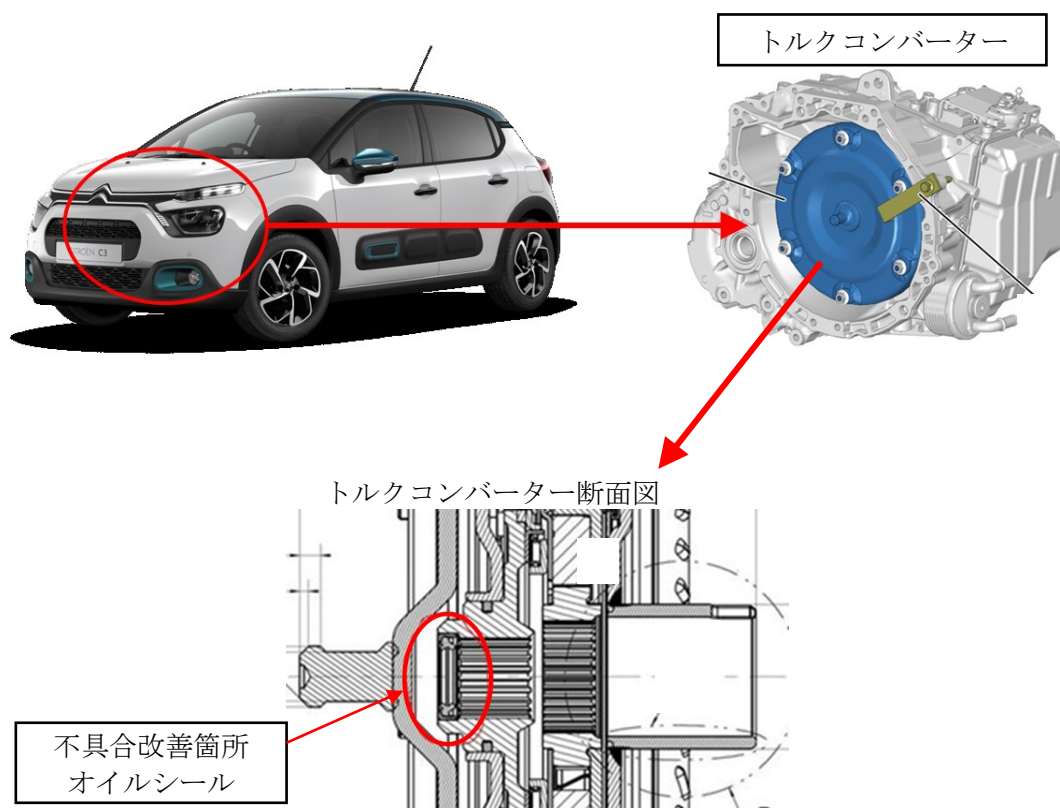
注：  は対策する部品を示す

トルクコンバーターにおいて、製造工程で使用する試験機のメンテナンスが不適切なため、トルクコンバーターの試験中にオイルシールが損傷し、その状態のまま車両に組み付けられたものがある。そのため、使用過程中にオイル漏れが発生し、クラッチがスリップすることで、警告灯点灯、メーター内のメッセージ表示、及び変速不良が発生し、加速不良となるおそれがある。

全車両、トルクコンバーターを良品に交換する。
