## 改善箇所説明図

### 基準不適合発生箇所

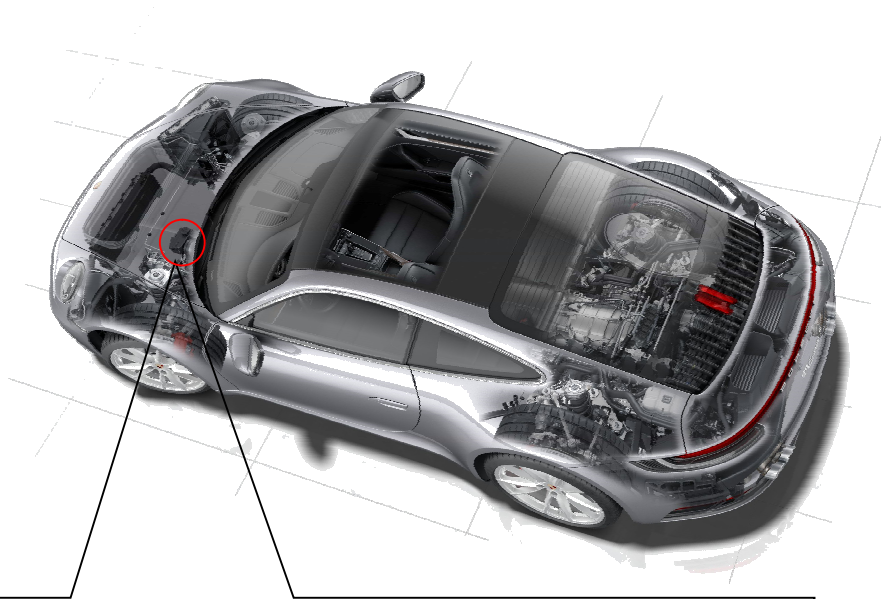
ブレーキブースタ

プレッシャインプットロッド

緩み発生箇所

ブレーキブースタにおいて、プレッシャインプットロッドの製造時の組付指示が不適切なため、接続部の締付けトルクが不十分なものがある。そのため、当該ロッドねじ部が完全に緩み、最悪の場合、プレッシャインプットロッド先端のボルト接続部が脱落することでブレーキが効かなくなるおそれがある。

全車両、ブレーキブースタのプレッシャインプットロッドを規定トルクで締め付ける。

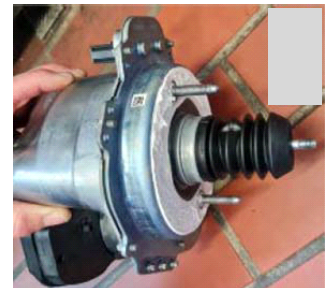
プレッシャインプットロッドが  
外れたブレーキブースタ

外れたプレッシャインプットロッド
