## 改善箇所説明図

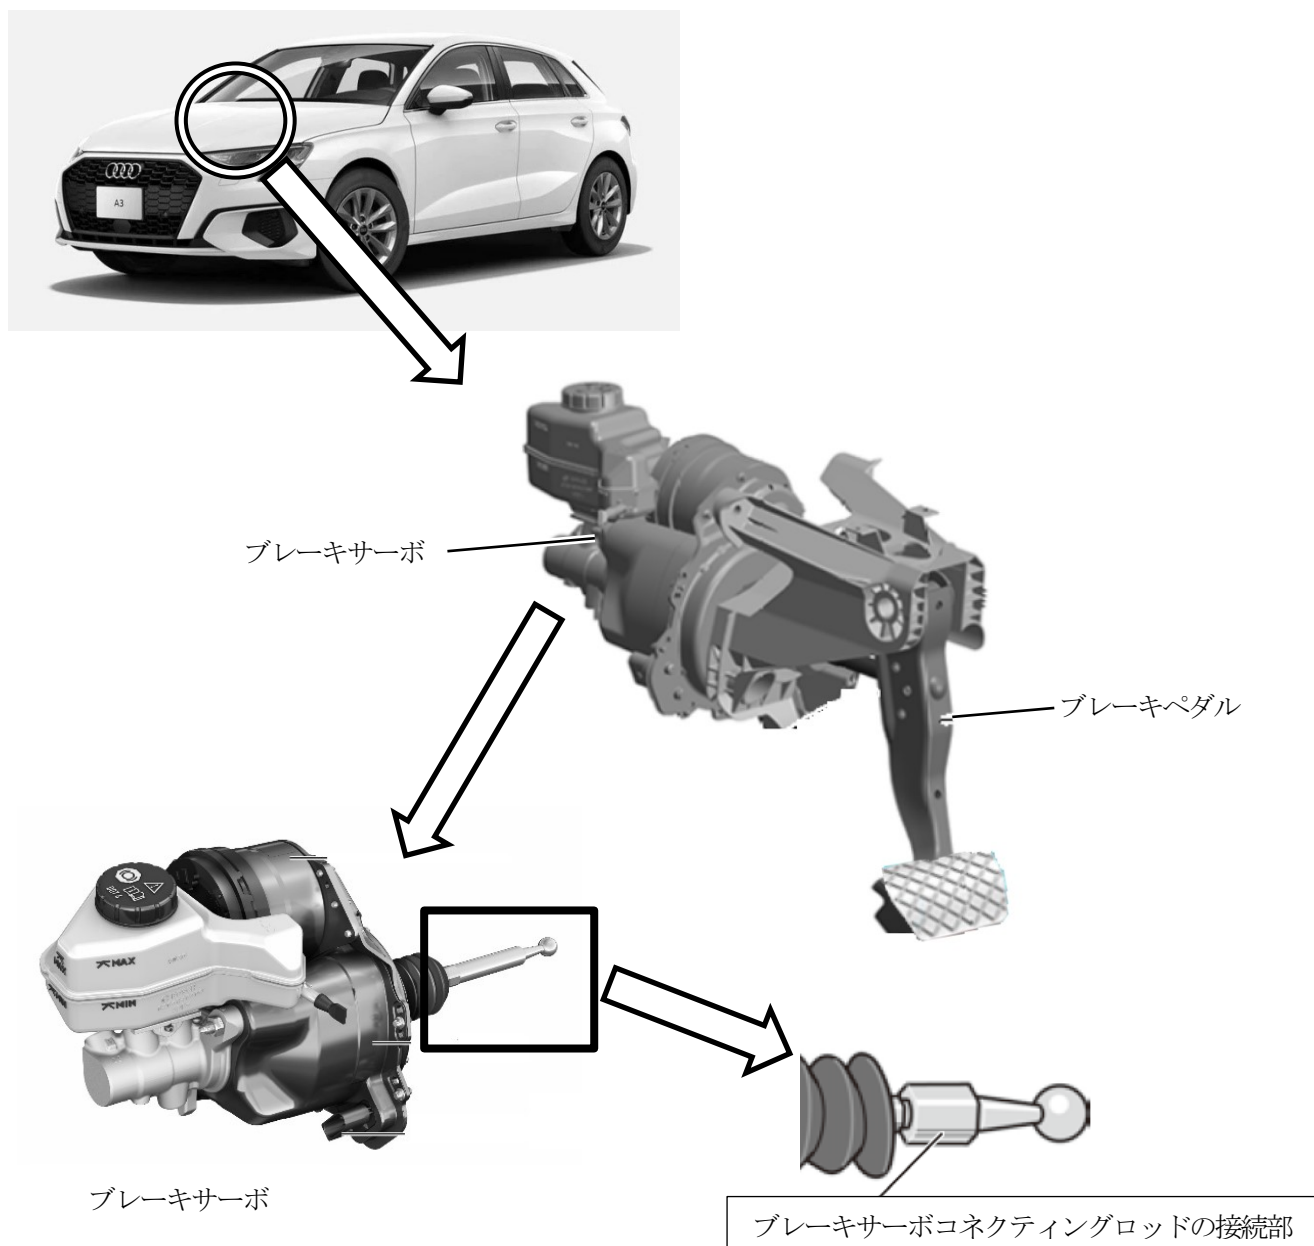
注：  は、締付け部位を示す。

ブレーキサーボコネクティングロッドにおいて、製造時の組付指示が不適切なため、接続部の締付けトルクが不十分なものがある。そのため、ボルトが完全に緩み、最悪の場合、ブレーキサーボコネクティングロッド先端のボルト接続部が脱落することでブレーキが効かなくなるおそれがある。

全車両、ブレーキサーボコネクティングロッド先端のボルト接続部を点検し、規定トルクで締付ける。

識別：「47R5」と記入したキャンペンステッカーを車両に貼付する。
