## 改善箇所説明図

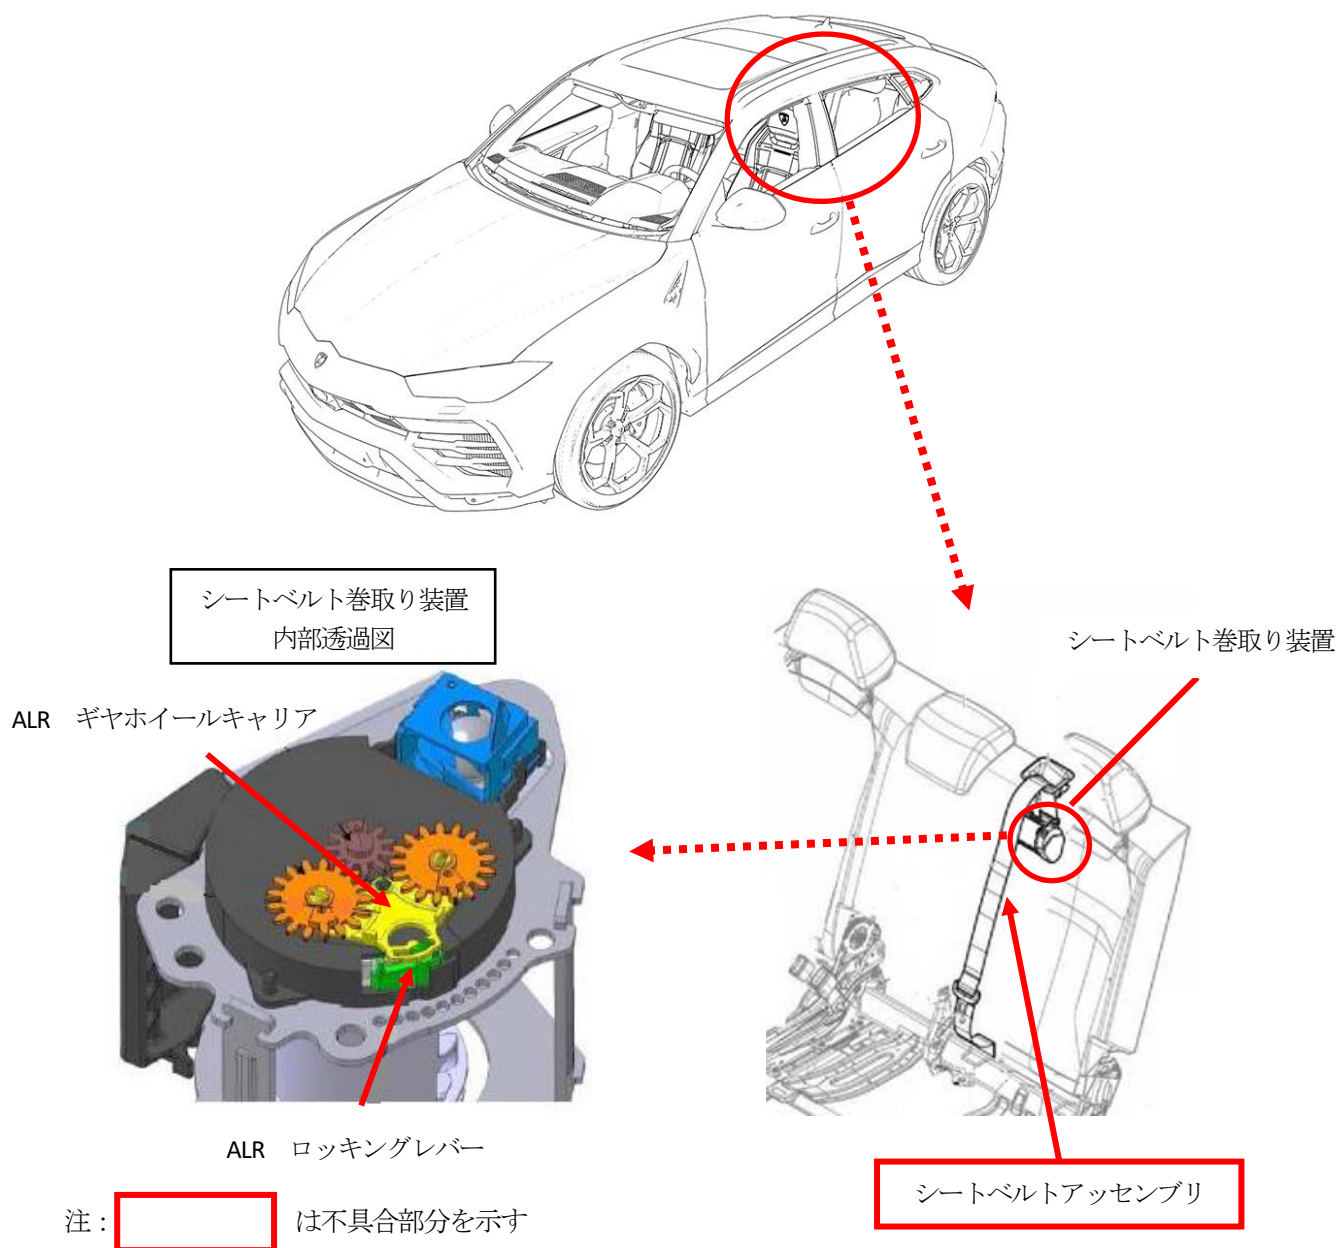
後部中央座席のシートベルトにおいて、チャイルドシートを確実の固定するため ALR 機能（ベルト巻取り装置自動ロック機能）の内部部品の成型が不適切なため、正しく作動しないものがある。そのため、チャイルドシートを装着する際にベルトがロックされず、固定できないことにより、最悪の場合、急制動等の際に乗員が投げ出され怪我をするおそれがある

全車両、後部中央座席シートベルトの当該機能を点検し、正しく作動しない場合は該当シートベルトアッセンブリを交換する。

識別：車体番号打刻の横に、青色で直径 5mm 程度のマークを塗布する。
