## 改善箇所説明図

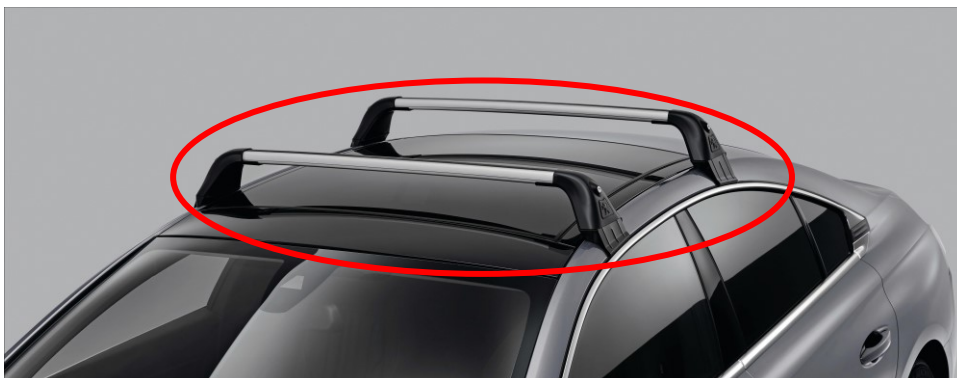
ルーフキャリア

注：  は対策する部品を示す

ルーフキャリアにおいて、取付部の設計が不適切なため、風圧等への耐久性が不足しているものがある。そのため、自転車等の荷物を積載し時速100km以上で走行すると、ルーフキャリアが脱落するおそれがある。

全車両、該当のルーフキャリアを回収する。

運転席側ドアロックストライカー上部固定ボルトの頭に白ペイントを塗る。
