## 改善箇所説明図

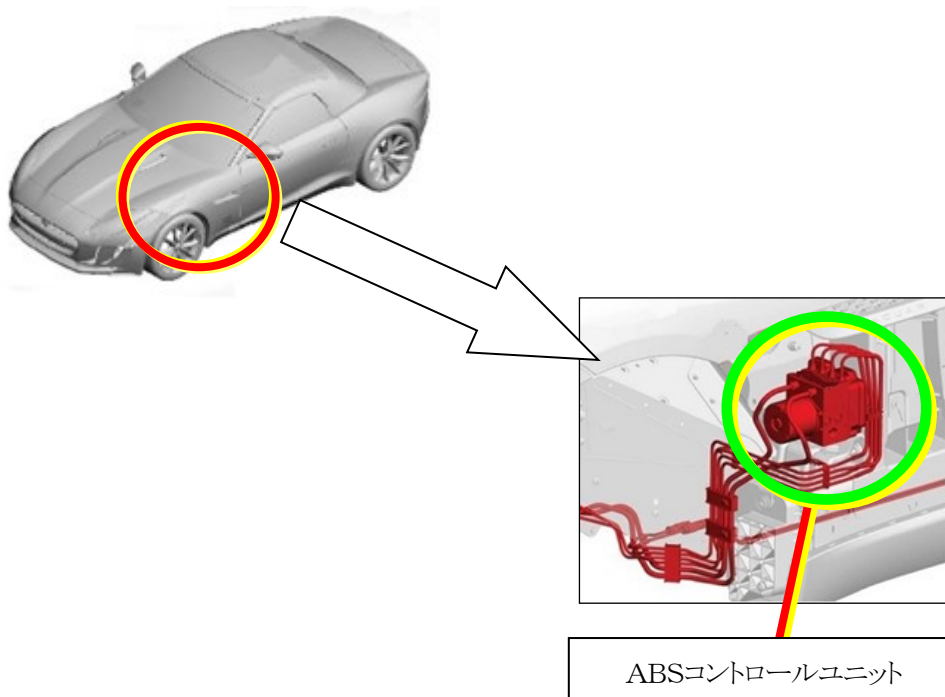
注：  は、プログラム書換え部を示す。

ABSコントロールユニットのプログラムが不適切なため、警告灯の点灯と共に、ABSの機能が作動しなくなり、車両の制動距離が長くなるおそれがある。

全車両、ABSコントロールユニットのプログラムを対策プログラムに書き換える。

識別：運転席ドアのボディ側下部、ドアヒンジボルトに銀ペイントを塗布する。
