## 改善箇所説明図

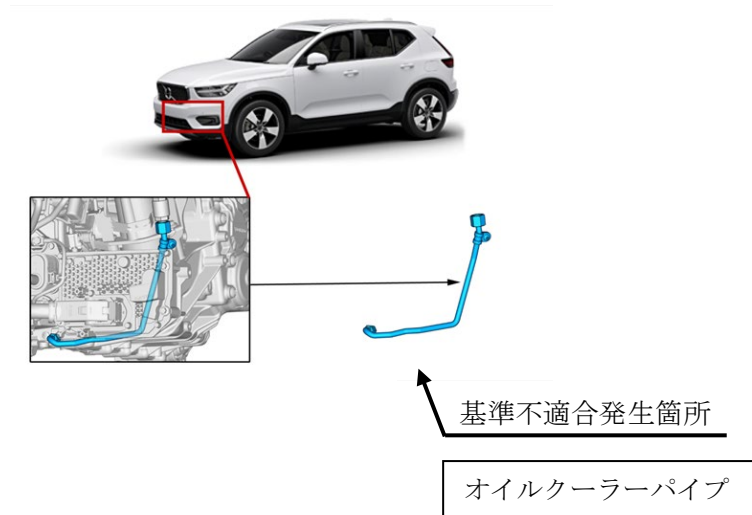
トランスミッションにおいて、オイルクーラーパイプの固定が不適切なため、耐振性能が不足しているものがある。そのため、走行中の振動等によりオイルクーラーパイプに亀裂が発生し、オイルが漏れることにより、トランスミッションの冷却と潤滑が不足により異音や振動が発生し、トランスミッション警告メッセージが表示するおそれがある。

全車両、オイルクーラーパイプを対策品に交換する。
