## 改善箇所説明図

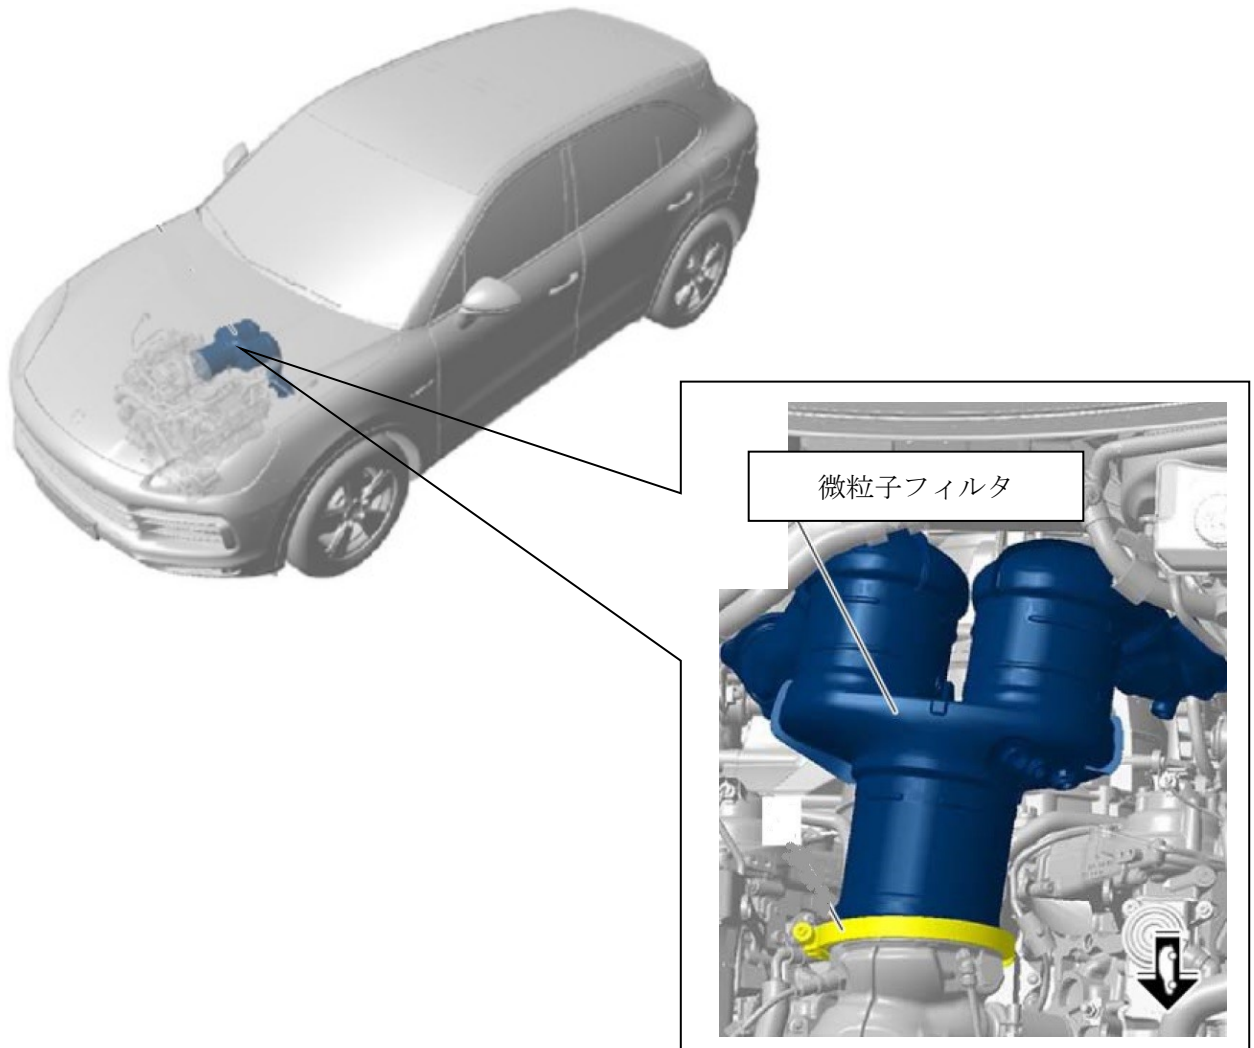
原動機の排気ガス微粒子フィルタにおいて、製造工程管理が不適切なため、フィルタ内部のコーティングが不適切なものがある。そのため、そのままの状態で使用を続けると、フィルタ内部のコーティングが機能なくなり排気ガス浄化性能が低下することで、排出ガス基準値を超えるおそれがある。

全車両、微粒子フィルタを良品に交換する。

識別： 改善済車両には車台番号打刻の右側に黄色ペイントを塗布する。
