## 改善箇所説明図

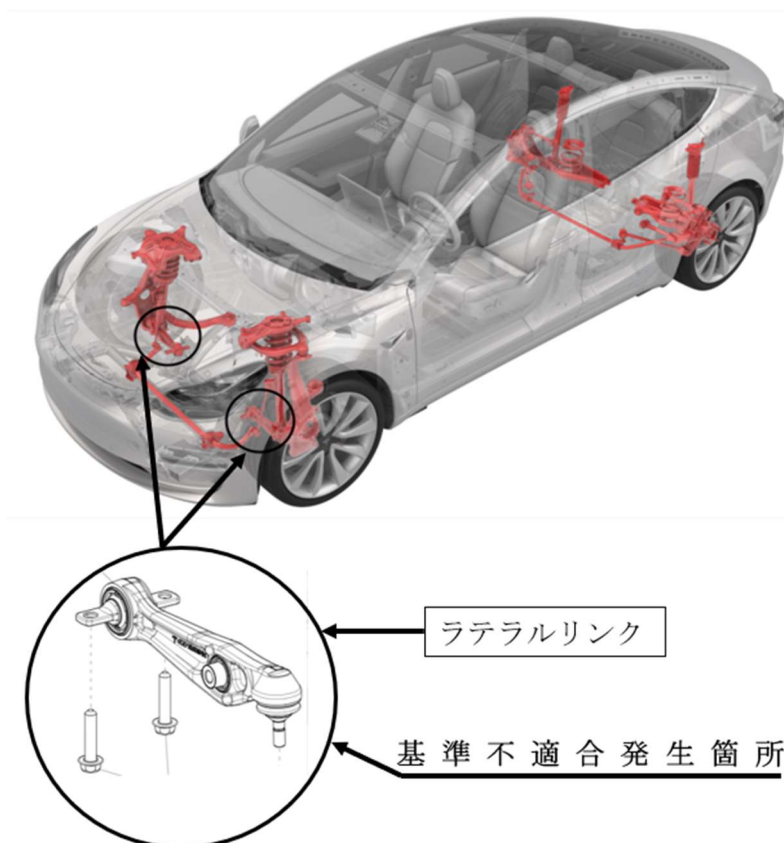
フロントサスペンション部において、リンクとサブフレームの組付け部（ラテラルリンク）の製造工程の管理が不適切なため、仕様に合った取付けが行われていないものがある。そのため、使用過程においてリンクとサブフレームの締結が緩み、走行安定性が損なわれ、最悪の場合、当該部が破損することで、ハンドル操作が困難となるおそれがある。

全車両、該当する部品のトルクの検査を行い、適切な取付状況に修正をする。また、破損があった場合には、当該部品の交換を行う。
