## 改善箇所説明図

## 不具合の内容

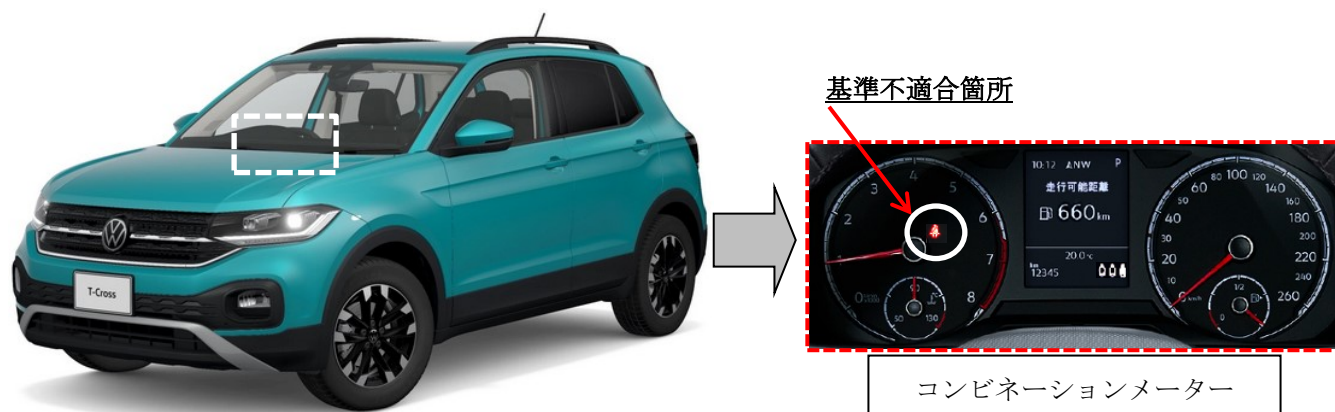
注：   はプログラムを書き換える部品を示す

コンビネーションメーターの制御プログラムが不適切なため、運転席のシートベルトの着用を後部座席のシートベルト着用より先に行った場合、後部座席のシートベルト非着用の警告表示及び警告音が作動しないことがある。そのため、協定規則第16号の要件に適合していないおそれがある。

全車両、コンビネーションメーターの制御プログラムを対策プログラムに書き換える。
