## 改善箇所説明図

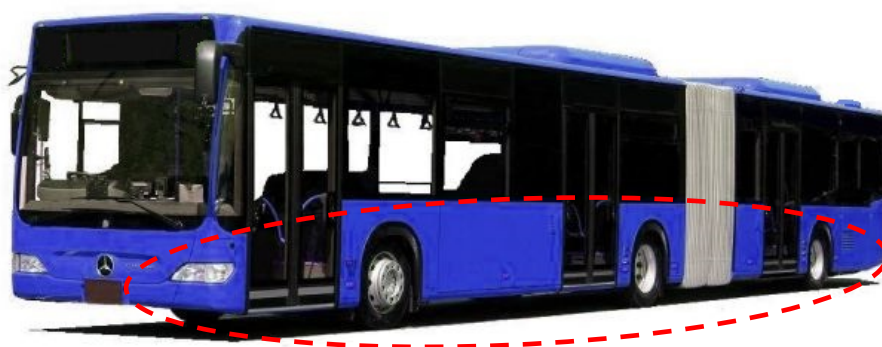
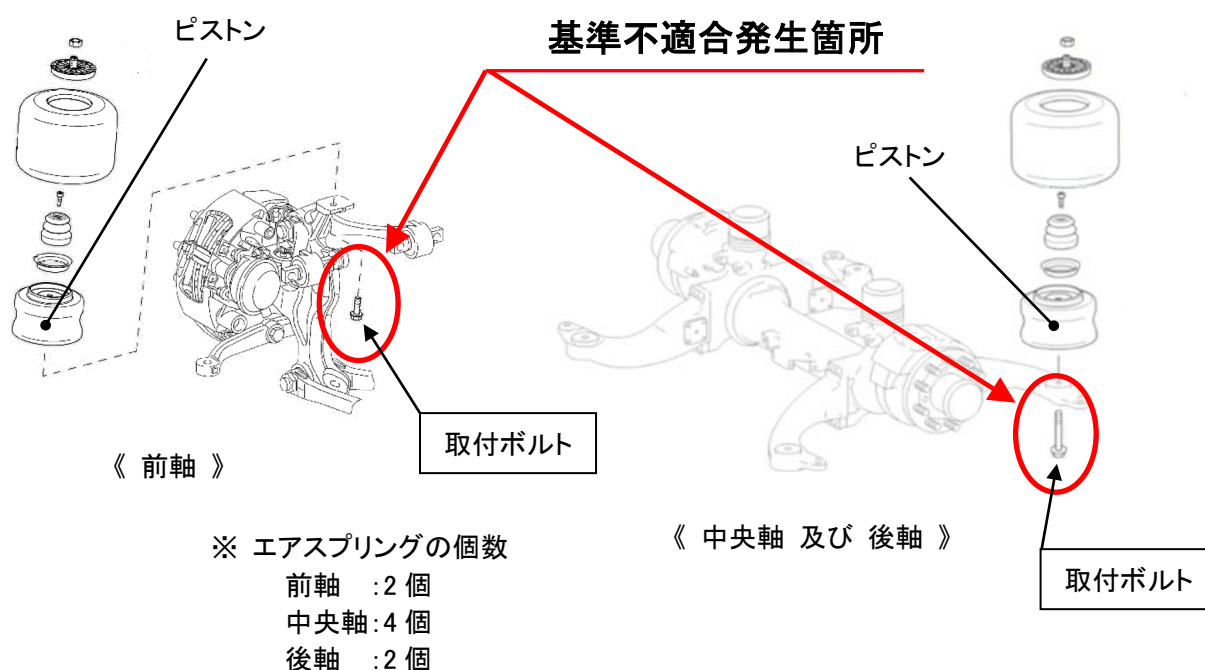
連節バスにおいて、車軸に装着されているエアスプリングのピストン取付ボルトが規定トルクで締付けられていないものがある。そのため、使用過程で当該取付ボルトが緩んでピストンが脱落するおそれがある。

全車両、エアスプリングのピストン取付ボルトを規定のトルクで締付ける。
