# 改善箇所説明図

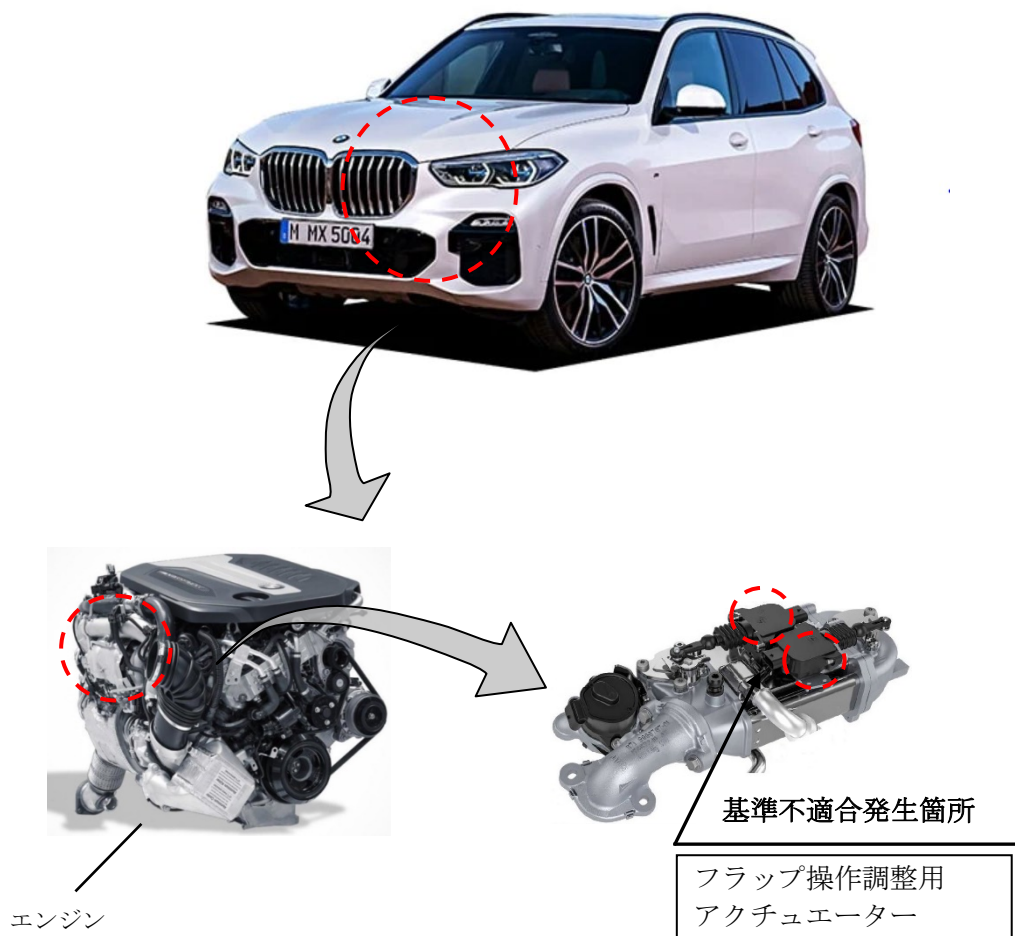
注)  は、交換する部品を示す。

排気ガス再循環装置（EGR）において、バルブフラップ操作用アクチュエーターの製造管理が不適切なため、ローターが変形をすることにより、バルブフラップの切り替え不良になることがある。そのため、バルブフラップの切り替えができなくなることで、エンジン警告灯が点灯し、排気ガスが基準値を満たさなくなるおそれがある。

全車両、フラップ操作調整用アクチュエーターを良品と交換する。

識別：左フロントドアのロワヒンジのボルト（頭）に白ペイントを塗布する。
