## 改善箇所説明図

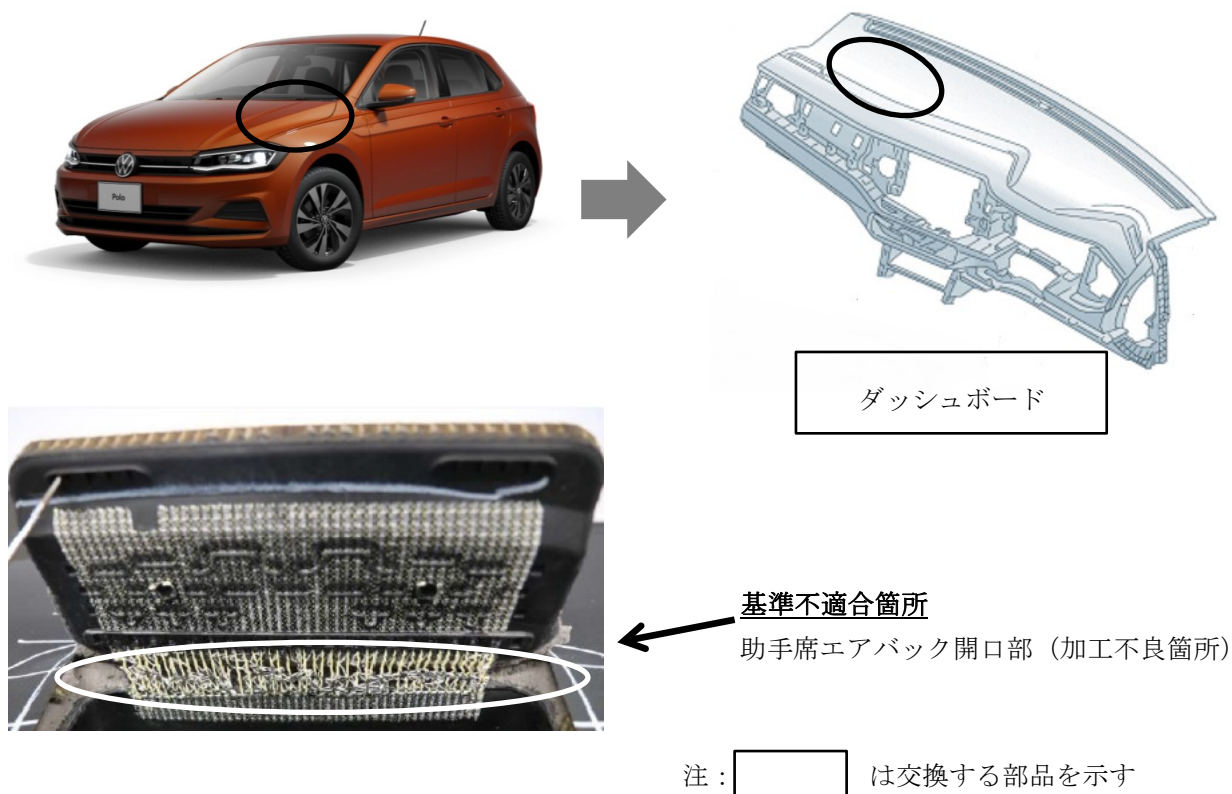
ダッシュボードにおいて、助手席用エアバッグ作動時の開口部のカバーをダッシュボードと結合するネットの編み込みが不適切なため、強度が不足しているものがある。そのため、低温環境下（ $-15^{\circ}\text{C}$ 以下）でダッシュボードが冷えている場合、衝突等により助手席用エアバッグが作動した際、当該カバーがダッシュボードから剥がれ、フロントウインドーにダメージを与えるほか、最悪の場合、エアバッグの膨張が不完全となり、乗員が負傷するおそれがある。

全車両、ダッシュボードを良品に交換する。
