## 改善箇所説明図

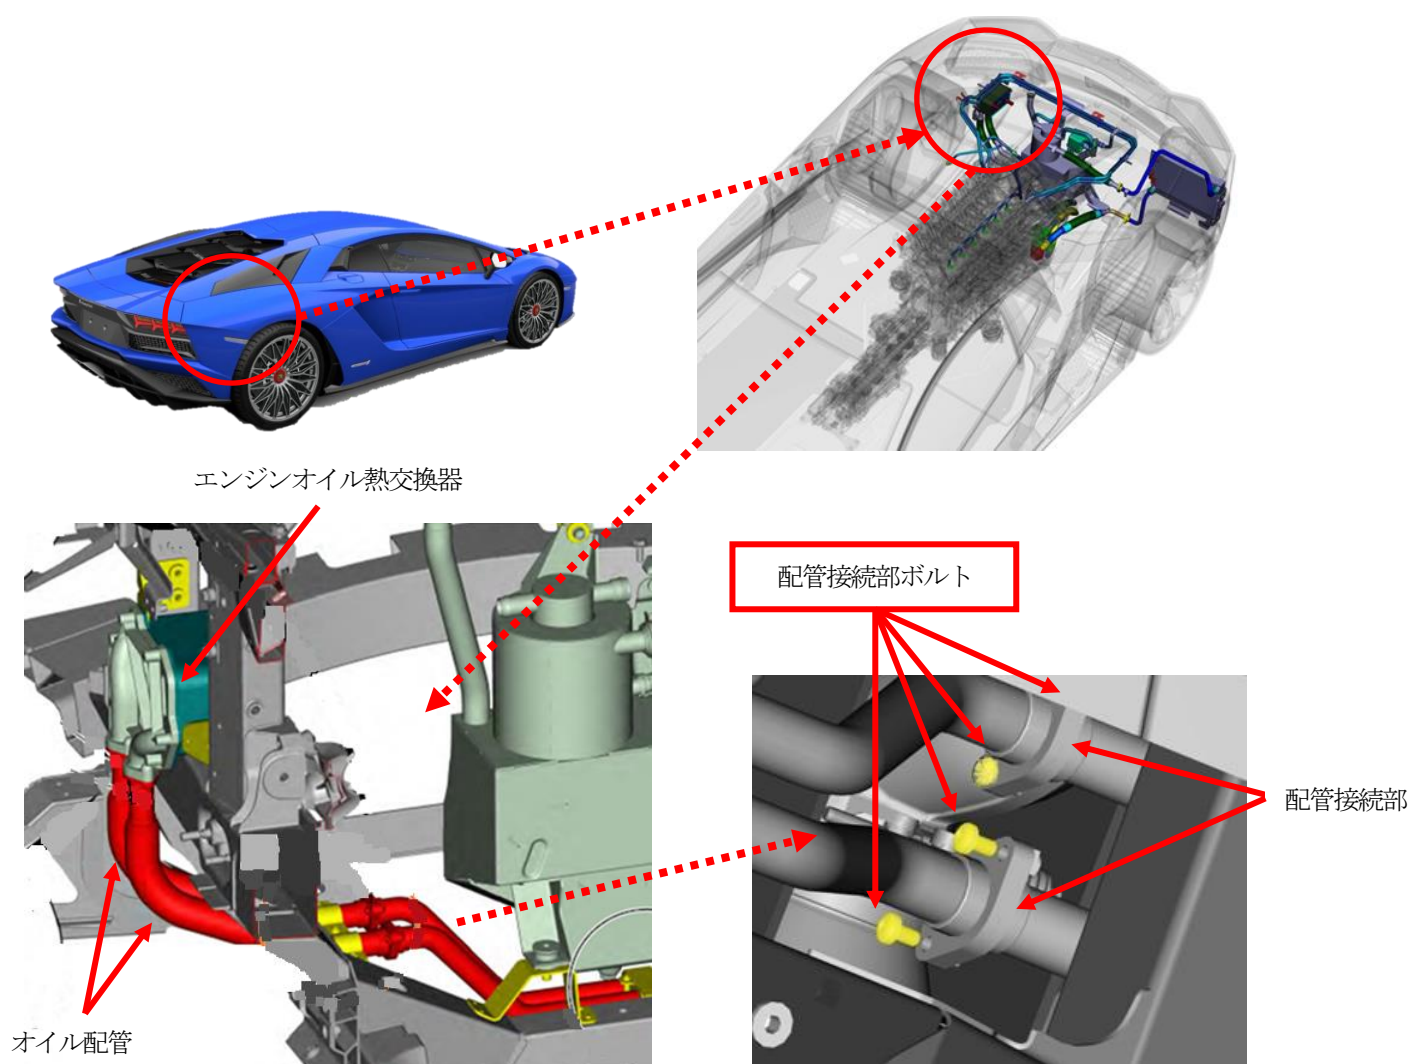
注：  は不具合部分を示す

エンジンオイル冷却用熱交換器の配管において、締め付け作業が不適切なため、配管接続部のボルトが適切なトルクで締め付けられていないものがある。そのため、走行振動等でオイル配管接続部が外れてオイルが漏れ、最悪の場合、排気管等に接触すると、火災に至るおそれがある。

全車両、オイル配管接続部のボルトを交換し、適切なトルクで締め付けをする。

識別：車体番号打刻の横に、緑色で直径5mm程度のマークを塗布する。
