## 改善箇所説明図

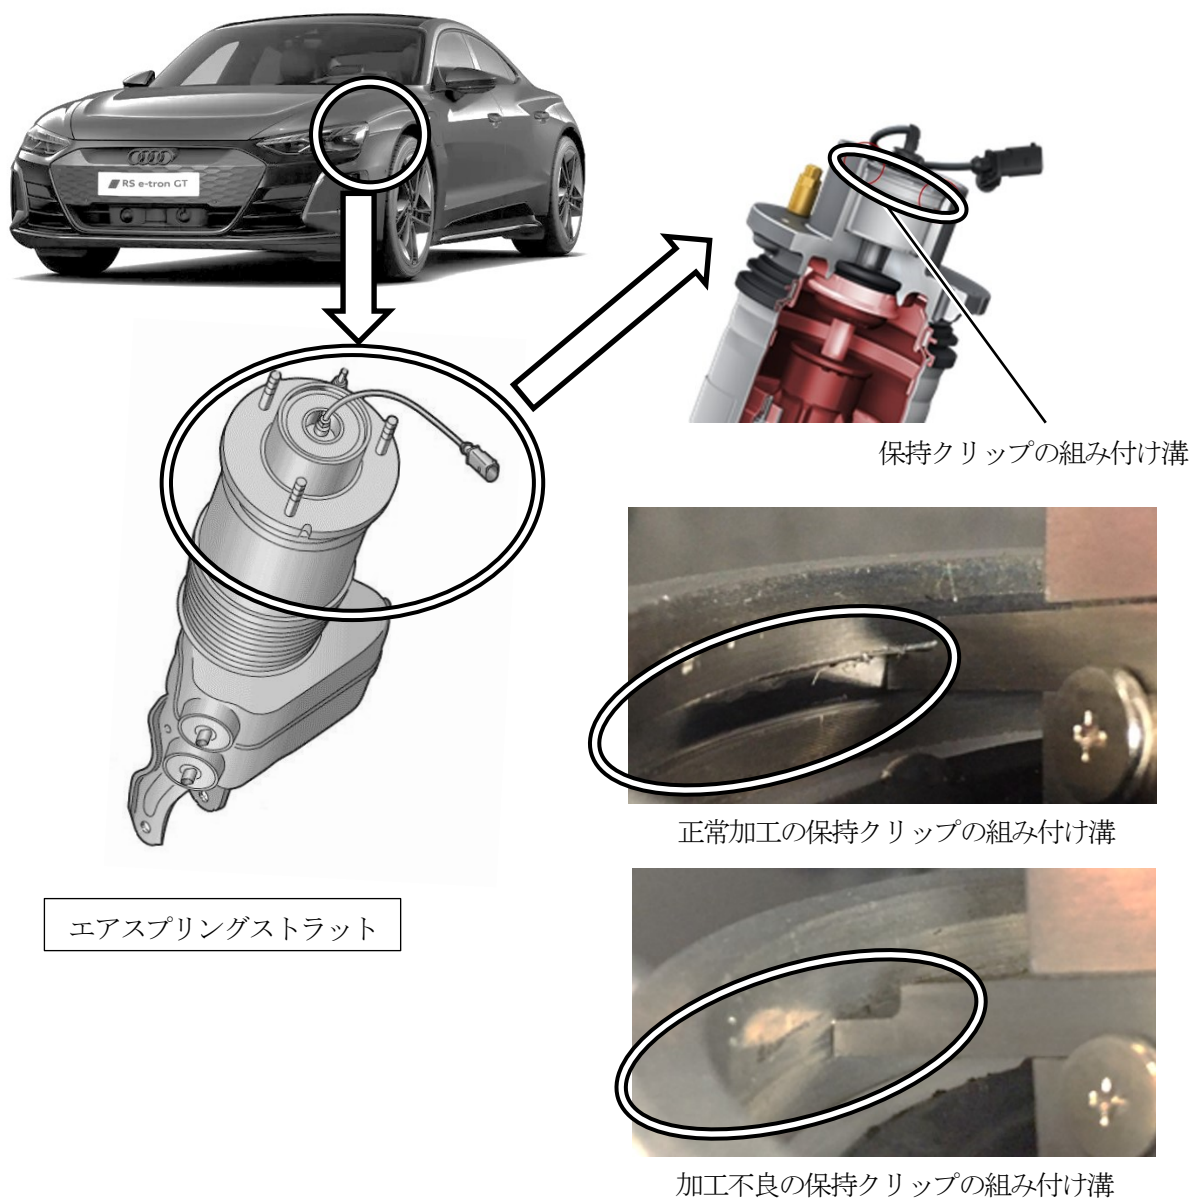
注：   は、点検し、交換する部品を示す。

緩衝装置のエアスプリングストラットにおいて、製造時に当該ストラットの加工不良により、保持クリップを組み付ける溝が正しく加工されていないものがある。そのため、保持クリップが溝に確実に嵌っておらず、最悪の場合、当該クリップが外れ、エアスプリング内の空気が漏れることにより、警告灯が点灯するとともに車高が下がるおそれがある。

全車両、エアスプリングストラットの保持クリップの組み付け状態を確認し、確実に組み付けられていない場合は、エアスプリングストラットを良品と交換する。
