## 改善箇所説明図

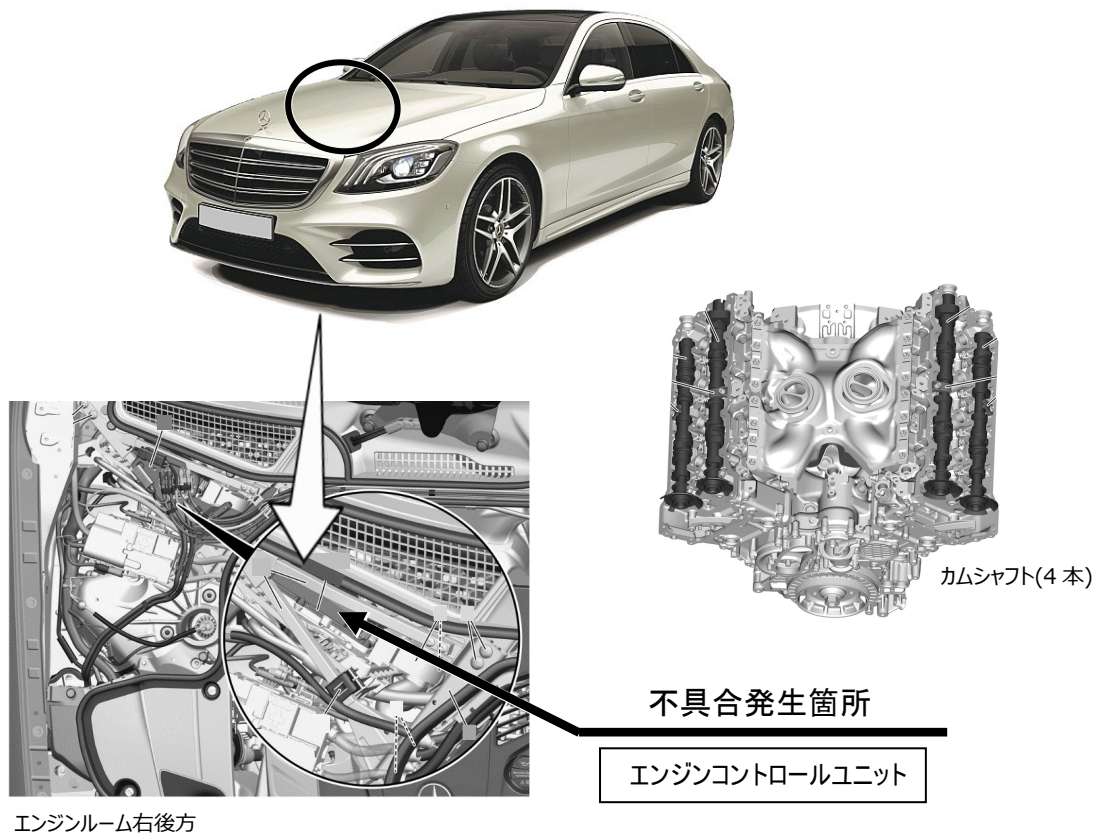
注:  は、制御プログラムを正規のものに書き換える部位を示す。

エンジンコントロールユニットの制御プログラムにおいて、生産指示が不適切なため誤った制御プログラムが搭載されている。そのため、カムシャフトの制御が正しく行われず、カムシャフトの故障診断が正しく行われない。また、高負荷高回転時に失火が発生する可能性があり、この場合 MIL の点灯と共に排出ガスが基準値を超えるおそれがある。

全車両、エンジンコントロールユニットの制御プログラムを正規のプログラムに書き換える。

識別：車台番号の付近に黄色の識別ペイントを塗布する
