## 改善箇所説明図

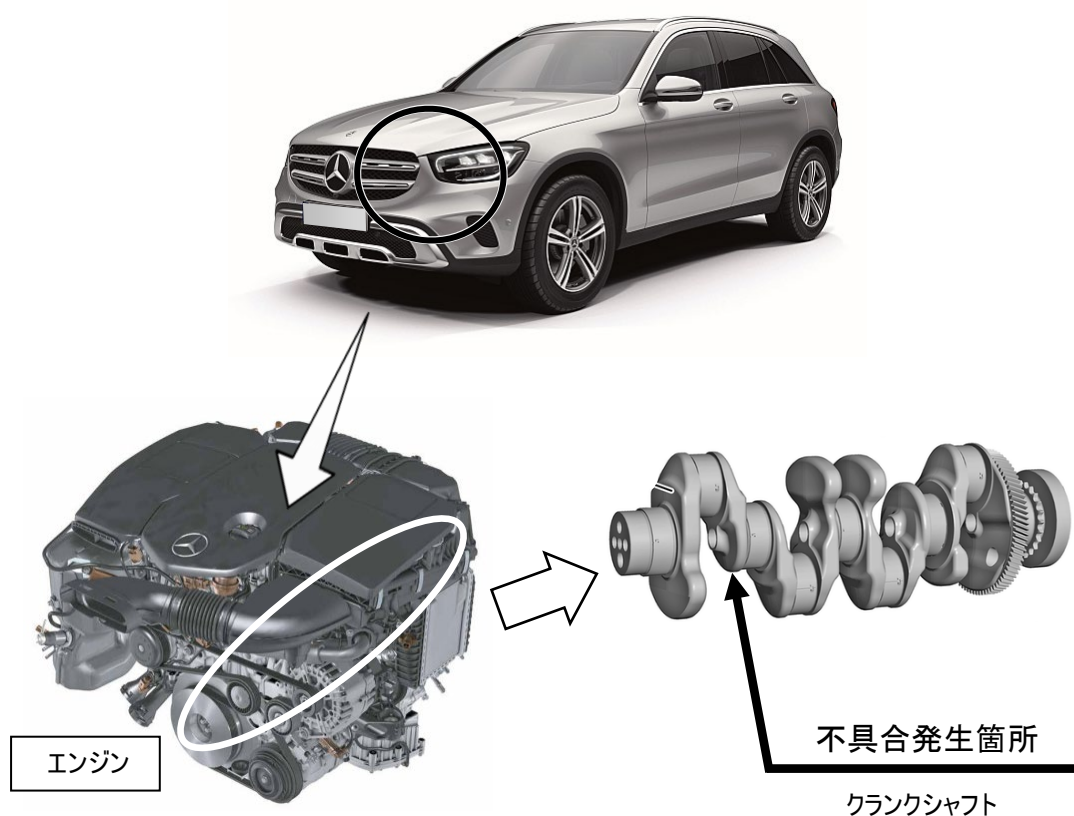
注：  は、交換する部位を示す。

クランクシャフトにおいて、製造時の作業が不適切なため、十分な強度を有していないものがある。そのため、エンジンの負荷が高い状況において、クランクシャフトの耐久性が損なわれる可能性があり、クランクシャフトが破損することでエンジンストールが発生し、最悪の場合、走行不能に至るおそれがある。

全車両、エンジンを交換する。

識別：車台番号の付近に黄色の識別ペイントを塗布する
