# 改善箇所説明図

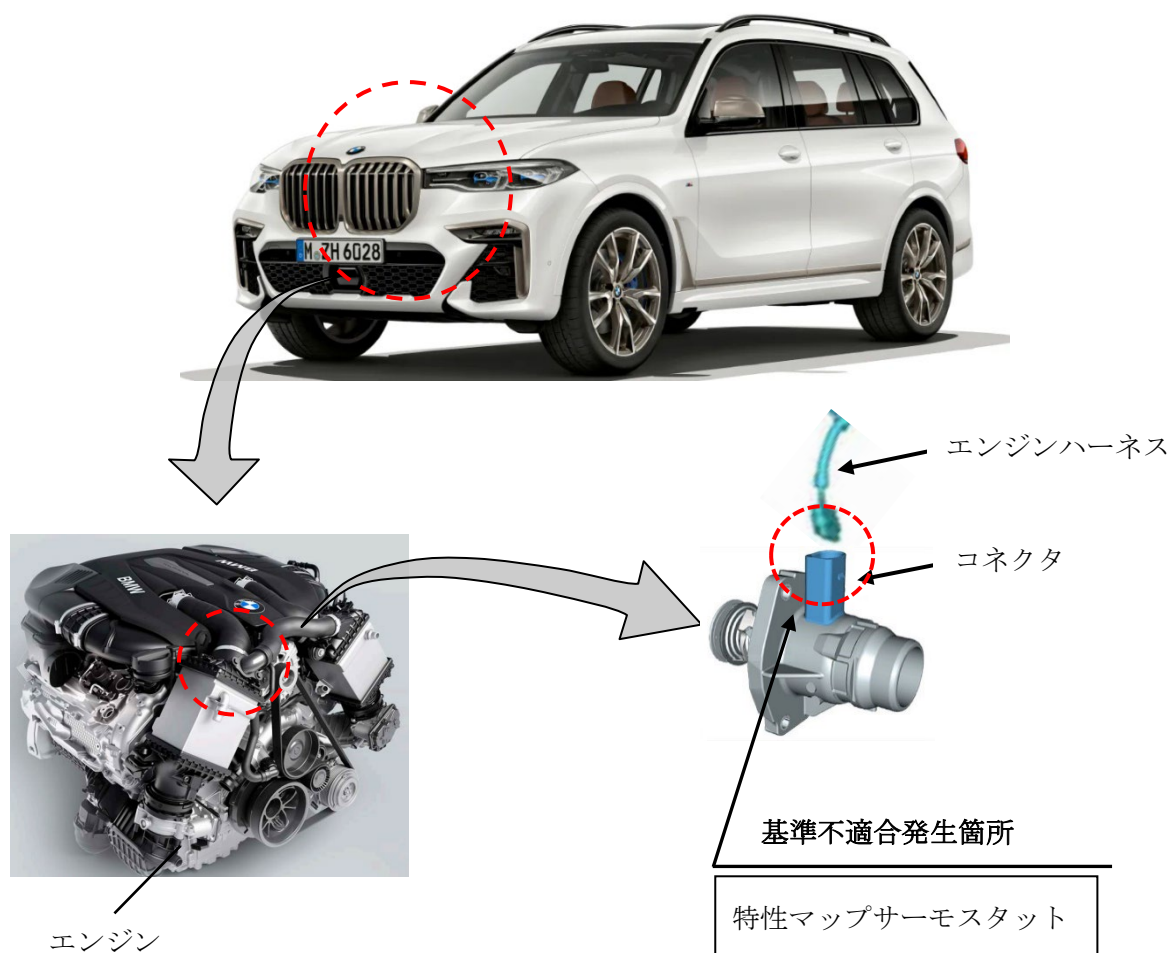
注)   は、交換する部品を示す。

エンジン冷却装置において特性マップサーモスタットの製造が不適切なため、冷却水がコネクタ内に浸入することがある。そのため、冷却水がコネクタ内に浸入することによって特性マップサーモスタット側のピンとエンジンハーネス側のピンに腐食が発生し、エンジンコントロールユニットが異常を検知してエンジン警告灯が点灯するおそれがある。

全車両、特性マップサーモスタットを良品と交換する。また、コネクタ内の冷却水の浸入を確認し、コネクタ内に冷却水が確認できた場合。エンジンハーネスを交換する。

識別：左フロントドアのロワヒンジのボルト(頭)に白ペイントを塗布する。
