## 改善箇所説明図

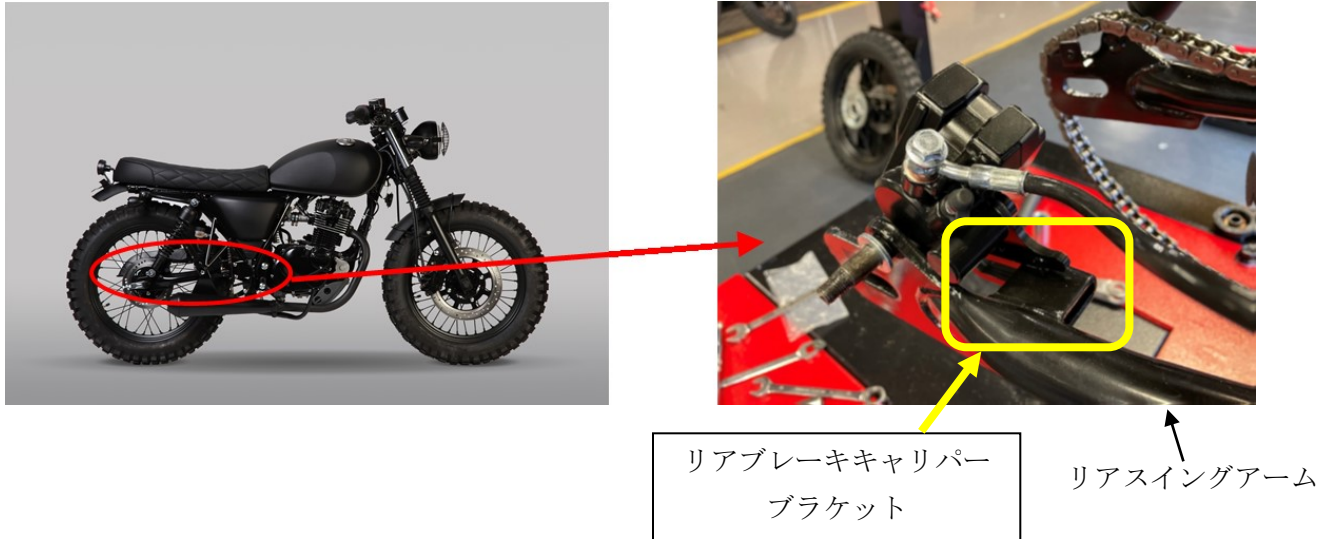
注：  は対策する部品を示す

リアブレーキキャリパーブラケットにおいて、製造工程での溶接機設定ミスのため、スイングアームへの溶接が適切にできていないものがある。このため、当該ブラケットに過大な力がかかると溶接部が破断し、ブレーキキャリパーが車体に固定されず、制動力が不足するおそれがある。

全車両、リアスイングアームを対策品に交換する。

車体番号の打刻の上側に白ペイントでマーキングする。
