## 改善箇所説明図

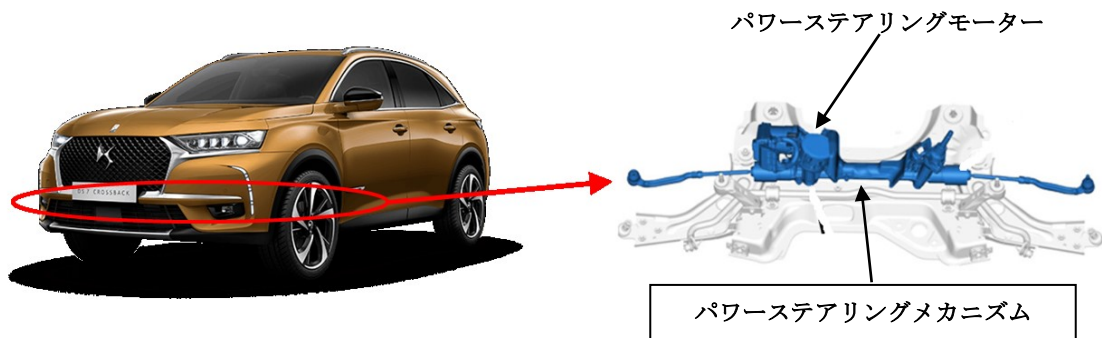
注：  は対策する部品を示す

パワーステアリングメカニズムにおいて、パワーステアリングモーター製造ラインでモーターの設定が不適切なため、正規の設定と異なる状態で製造されたものがある。そのため、低速域でステアリングを大きく回した場合に、警告灯が点灯し、パワーステアリングのアシストが機能しなくなるおそれがある。

全車両、パワーステアリングメカニズムを良品と交換する。
