## 改善箇所説明図

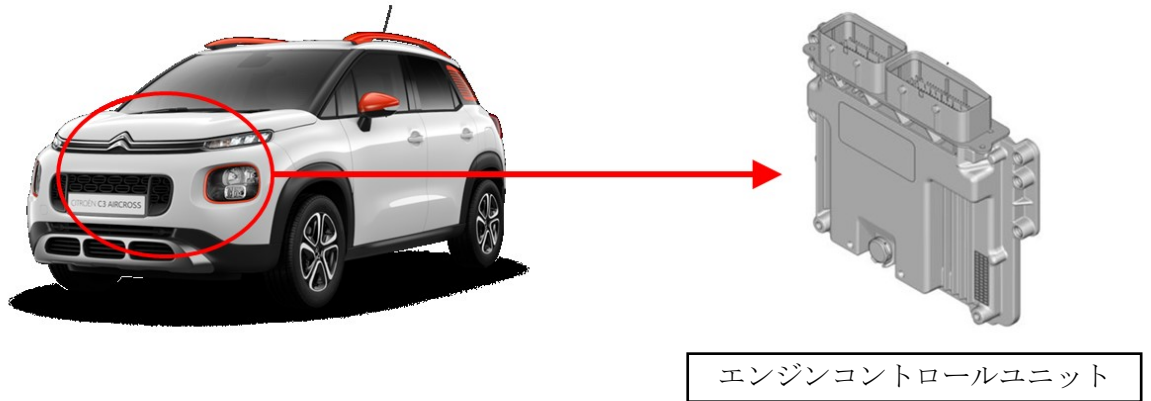
注：  は対策する部品を示す

エンジンコントロールユニットにおいて、アップデート用ソフトウェアのプログラムが不適切なため、空燃比が正しく制御されず、排気ガス規制値を満足しなくなるおそれがある。

全車両、エンジンコントロールユニットを対策プログラムに書き換える。

運転席側ドアロックストライカー上側の固定ボルトの頭に白ペイントを塗る。
