# 改善箇所説明図

BMW K1600GT

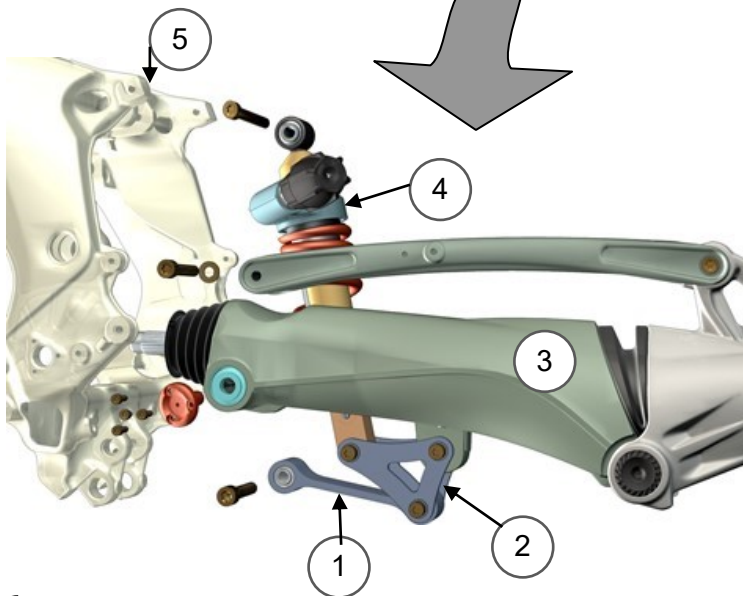
① ピボッドストラット

注：①は交換を施す部位を示す

リアサスペンション下部とフレーム間を連結しているピボッドストラットにおいて、製造工程が不適切なため、硬度が不足しているものがある。そのため、当該部品が破損し、車両後部の車高が降下し、最悪の場合、リアタイヤとホイールカバーが接触することで大きな減速が発生し、走行安定性を損なうおそれがある。

全車両、ピボッドストラットを良品に交換する。

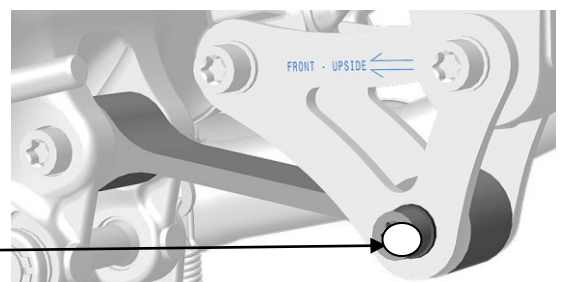
ピボッドストラット後部固定部に白ペイントマークを付ける。
