## 改善箇所説明図

### 基準不適合発生箇所

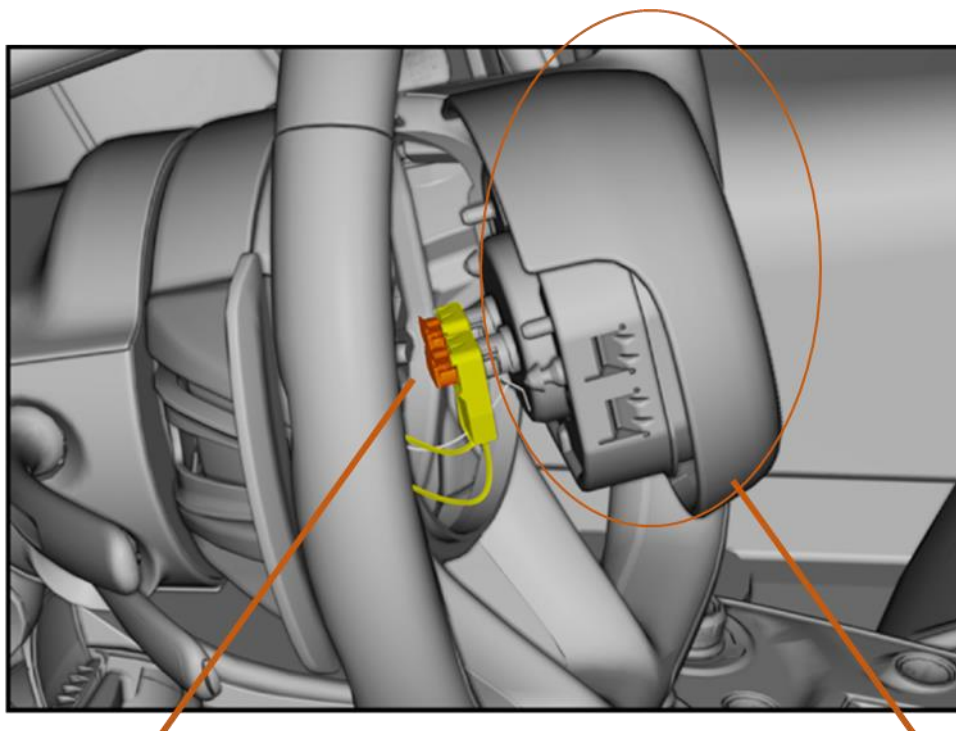
セカンドロックタブ

運転席エアバッグ

運転席エアバッグコネクターのセカンドロックタブの製造時の取付が不適切なため、正しくロックしていない状態で取り付けられたものがある。そのため、エアバッグコネクターの接続が不完全なことで、最悪の場合、衝突時にエアバッグが展開しないおそれがある。

全車両、診断機を用いて運転席エアバッグの抵抗値を確認し、規定範囲外の場合、物理的にコネクターの状態を確認した上、結合作業を実施する。実施後、再度診断機を用い抵抗値の確認を行う。

識別：改善実施済車は、運転者席側ドア開口部のドアロックストライカー付近に、外-3372 のステッカーを貼付する。
