## 改善箇所説明図

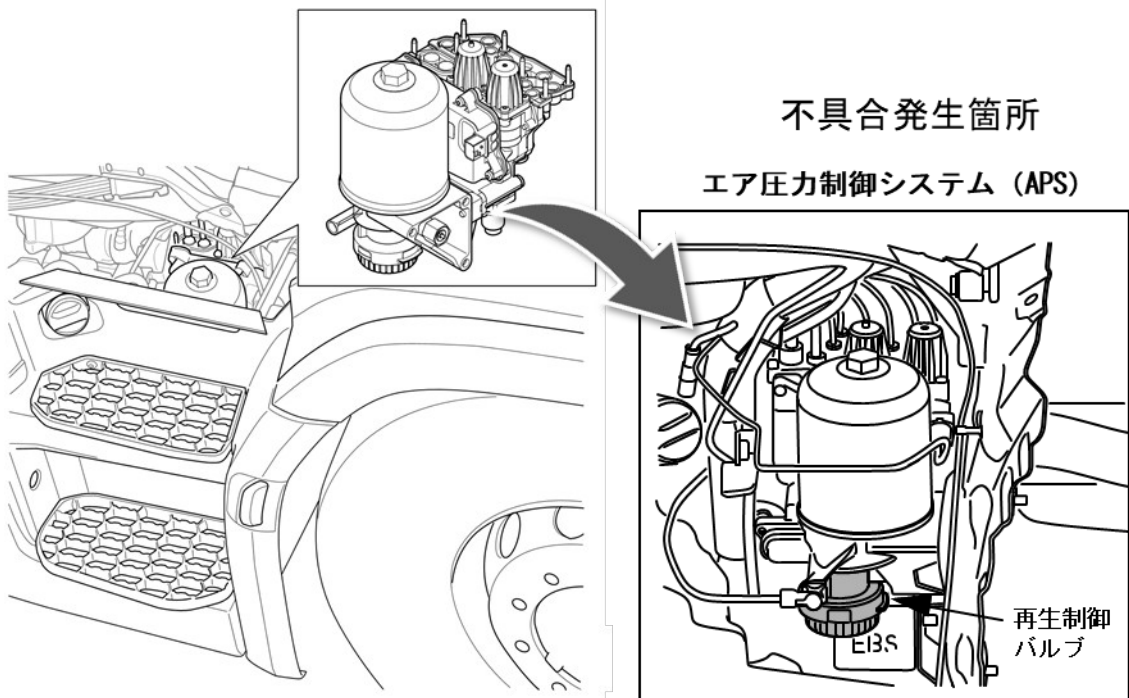
注:  内は改善対象部品を示す

エア圧力制御システム (APS) において、エアドライヤ再生制御バルブの設計が不適切なため、エア圧力の気密が保持できないものがある。そのため、エア漏れが発生し、警告灯が点灯する又は、エンジン始動後にエア圧力が上がらないことでパーキングブレーキが解除できず、走行できなくなるおそれがある。

全車両、エア圧力制御システムのエアドライヤ再生制御バルブを対策品と交換する。
