## 改善箇所説明図

リコール届出番号：外3379

リコール開始日：令和4年4月11日

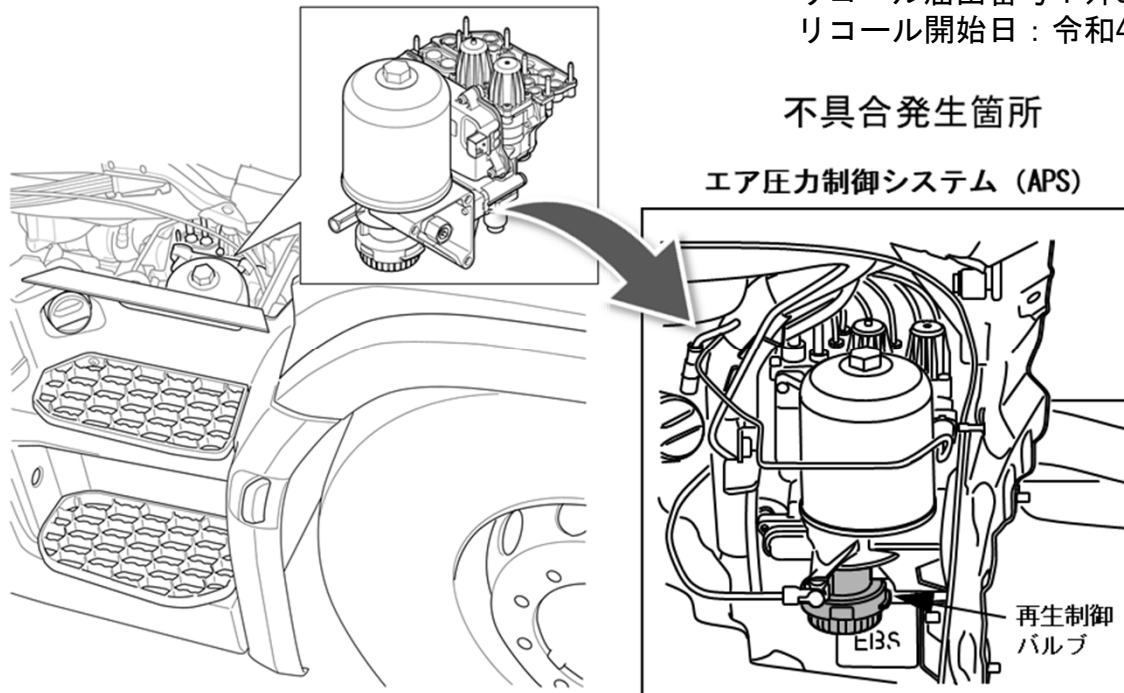
不具合発生箇所

エア圧力制御システム（APS）

再生制御  
バルブ

エア圧力制御システム（APS）において、エアドライヤ再生制御バルブの設計が不適切なため、エア圧力の気密が保持できないものがある。そのため、エア漏れが発生し、警告灯が点灯する又は、エンジン始動後にエア圧力が上がらないことでパーキングブレーキが解除できず、走行できなくなるおそれがある。

全車両、エア圧力制御システムのエアドライヤ再生制御バルブを対策品と交換する。
