## 改善箇所説明図

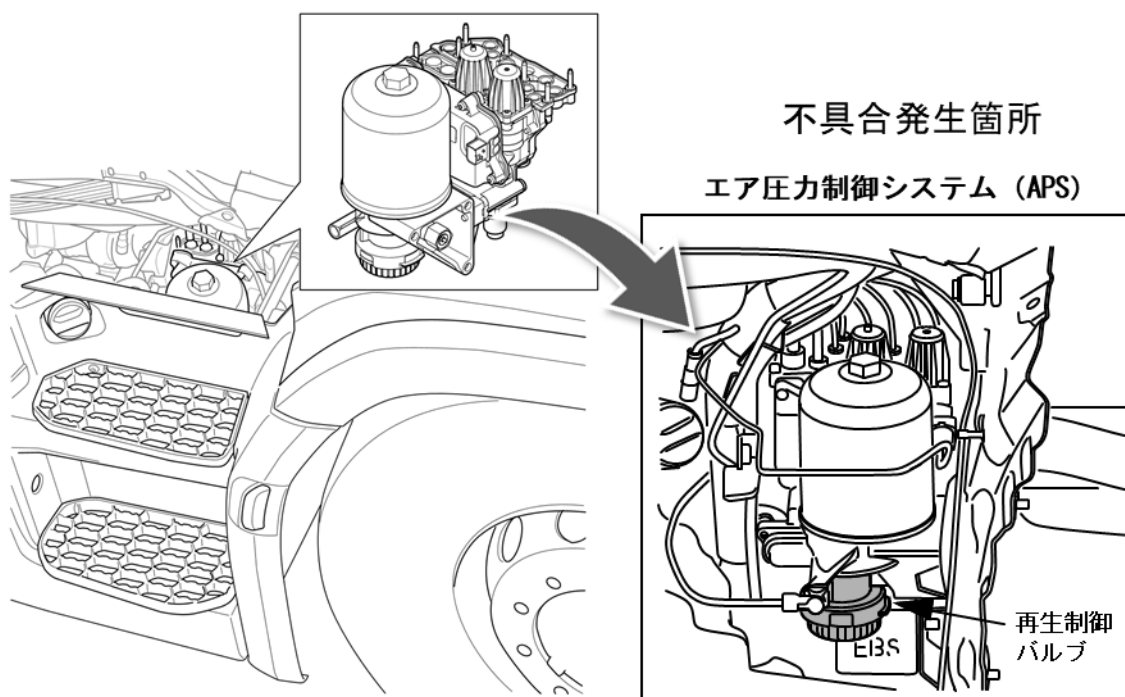
注：  内は改善対象部品を示す

エア圧力制御システム（APS）において、エアドライヤ再生制御バルブの設計が不適切なため、エア圧力の気密が保持できないものがある。そのため、エア漏れが発生し、警告灯が点灯する又は、エンジン始動後にエア圧力が上がらないことでパーキングブレーキが解除できず、走行できなくなるおそれがある。

全車両、エア圧力制御システムのエアドライヤ再生制御バルブを対策品と交換する。
