# 改善箇所説明図

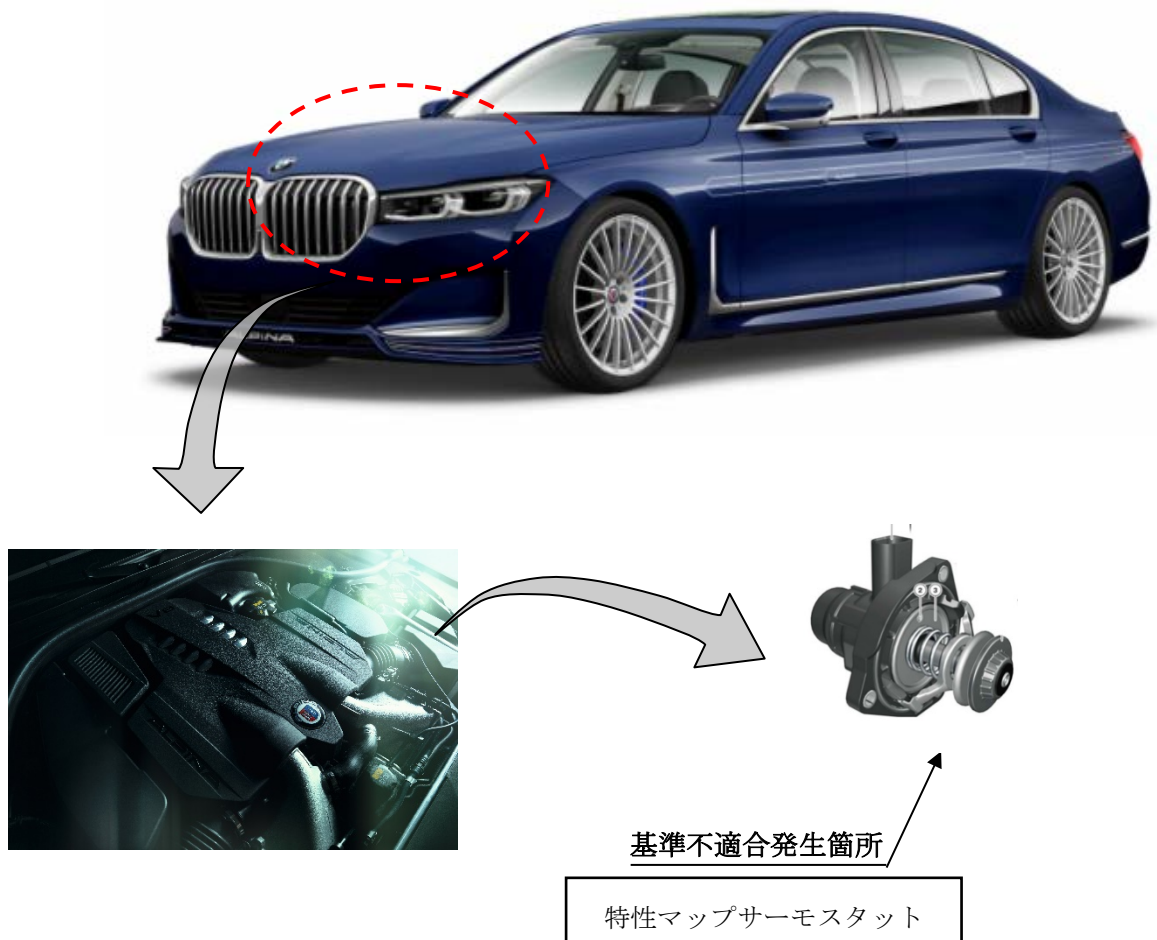
注)   は、交換する部品を示す。

エンジン冷却装置においてサーモスタットの製造が不適切なため、冷却水がコネクタ内に侵入することがある。冷却水がコネクタ内に侵入することによってコネクタ内のピンに腐食が発生し、エンジンコントロールユニットが異常を検知してエンジン警告灯が点灯するおそれがある。

サーモスタットを良品と交換する。また、コネクタ内の冷却水の侵入を確認し、コネクタ内に冷却水が確認できた場合、エンジンハーネスを交換する。

識別：左フロントドアのロウヒンジのボルト(頭)に白ペイントを塗布する。
