## 改善箇所説明図

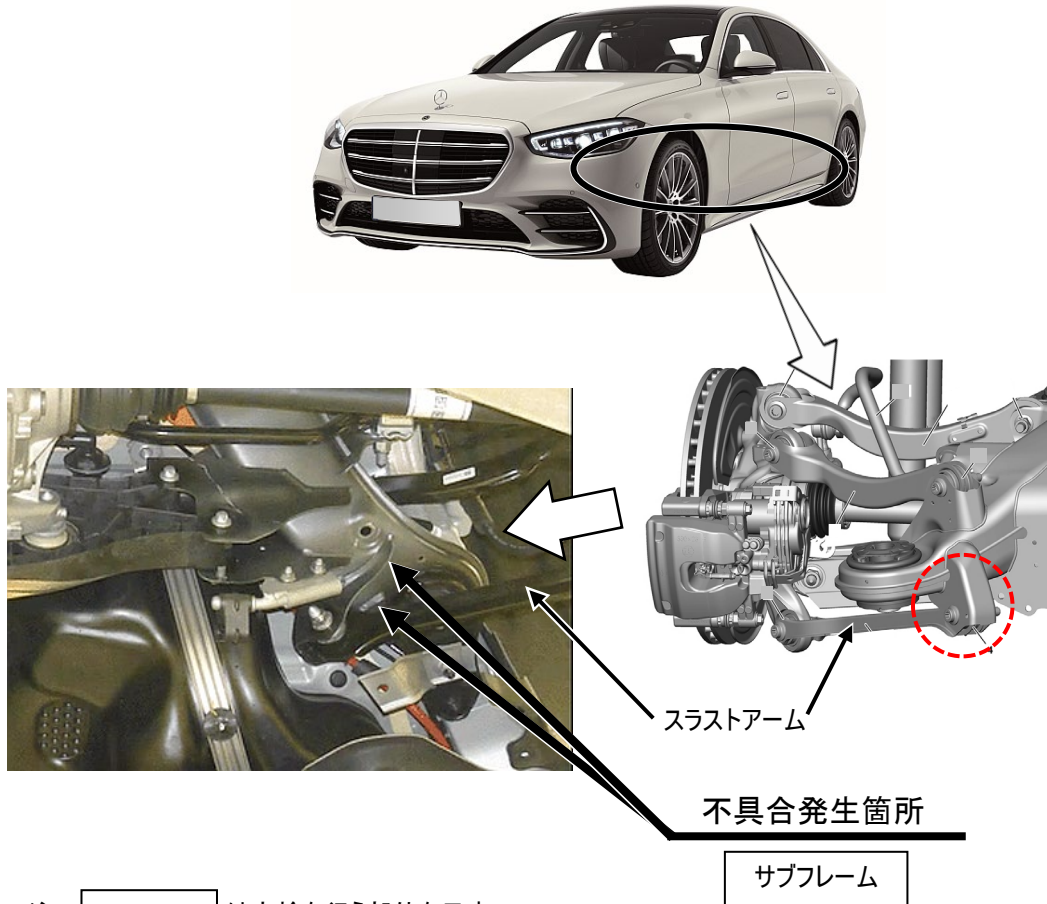
注：  は点検を行う部位を示す

リアアクスルキャリアにあるスラストアーム用サブフレームにおいて、製造時の作業が不適切なため、溶接長さが不十分なものがある。そのため、走行中にサブフレームの溶接が剥がれてスラストアームが脱落すると、最悪の場合、車両の制御性が損なわれるおそれがある。

全車両、溶接部位の点検を行う。なお、溶接長さが不十分な場合は、リアアクスルキャリアを交換する。

識別：車台番号の付近に黄色ペイントを塗布する
