## 改善箇所説明図

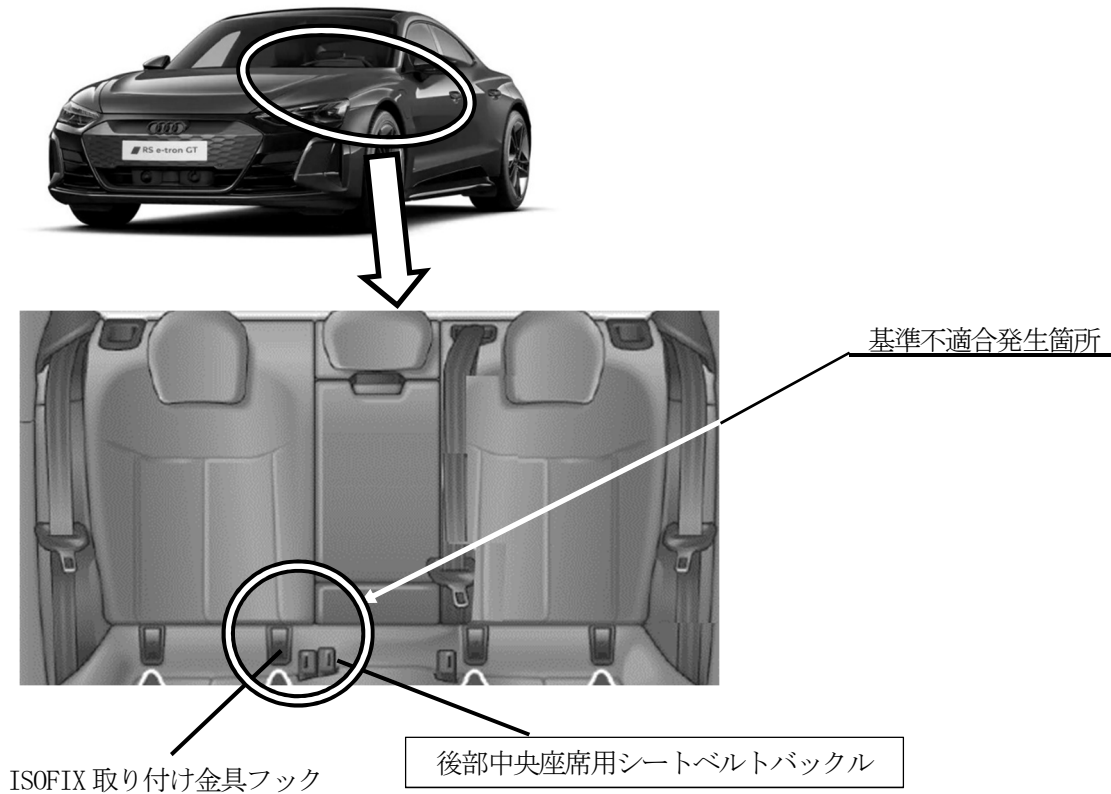
注：  は、修正を行う部品を示す。

年少者用補助乗車装置において、後部中央座席用シートベルトバックルの配線の取り回しが不適切なため、ISOFIX 取り付け金具フックと配線が干渉することがある。そのため、年少者用補助乗車装置が正しく固定できないおそれがある。

全車両、後部中央座席用シートベルトバックルの配線の取り回しを点検し、正しい配線位置に取り回す。また、配線が干渉により損傷している場合は、配線を含むシートベルトバックルを新品に交換する。

識別：「72M6」と記入したキャンペーンステッカーを車両に貼付する。
