## 改善箇所説明図

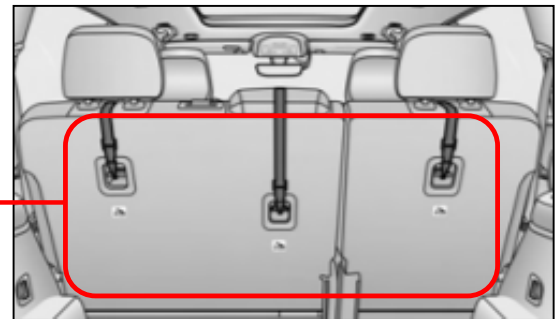
**基準不適合部位**

後部座席のシートバックフレームにおいて、製造管理が不適切なため、チャイルドシートを固定するテザーアンカーの溶接が不足しているものがある。そのため、テザーアンカーの固定強度が不足し、チャイルドシートが適切に固定できないおそれがある。

全車両、シートバックフレームにおけるテザーアンカーの溶接状態を点検し、溶接が不足している場合は、シートバックフレームを良品に交換する。
