## 改善箇所説明図

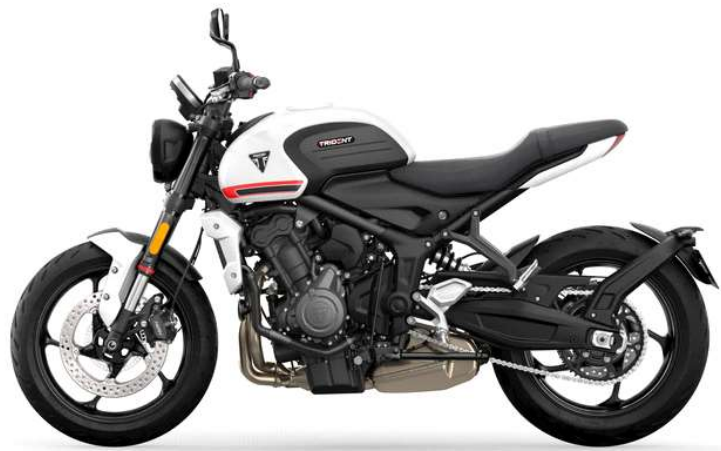
サイドスタンドにおいて、材質管理が不適切なため本体の強度が不足している。そのため使用過程で本体が湾曲し、サイドスタンド使用中にオートバイが転倒するおそれがある。

全車両、サイドスタンドを正規品に交換する。
