## 改善箇所説明図

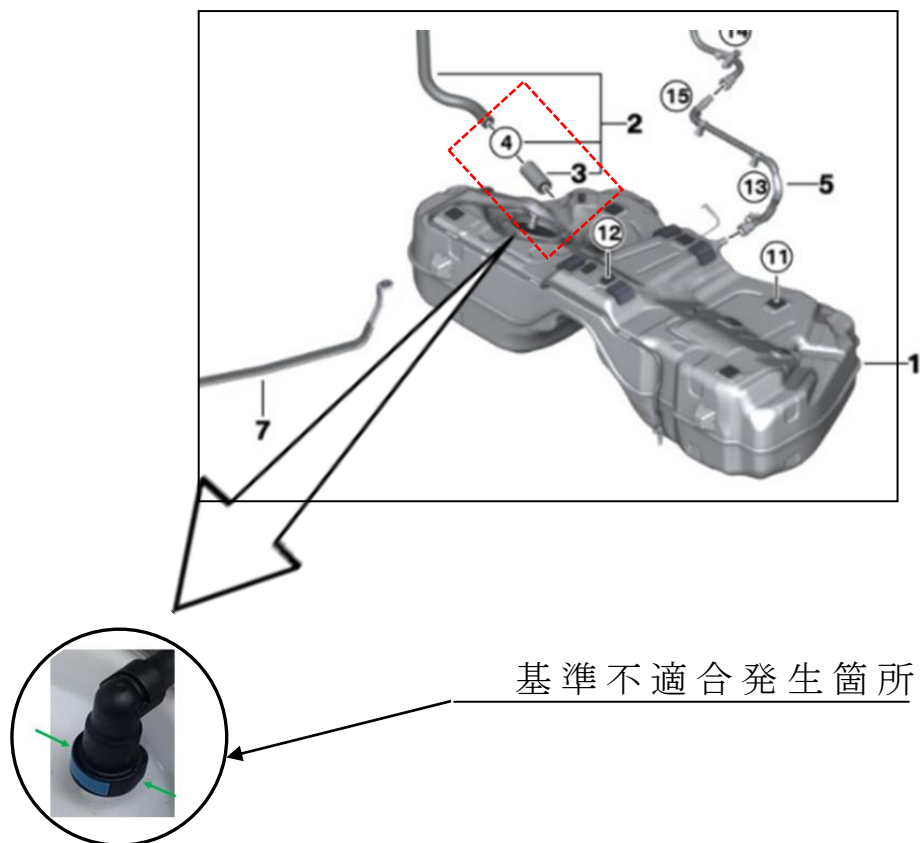
燃料タンクの製造が不適切なため、タンク上部に取り付けられた燃料パイプコネクタが正しく装着されていない可能性がある。そのため、走行振動などにより当該コネクタが外れ燃料が漏れ、走行中にエンジンが停止したりエンジンが再始動できなくなり、最悪の場合火災に至る可能性がある。

燃料ラインを点検して、燃料パイプコネクタが正しく装着されていない場合は正しく装着する。
