## 改善箇所説明図

## 基準不適合発生箇所

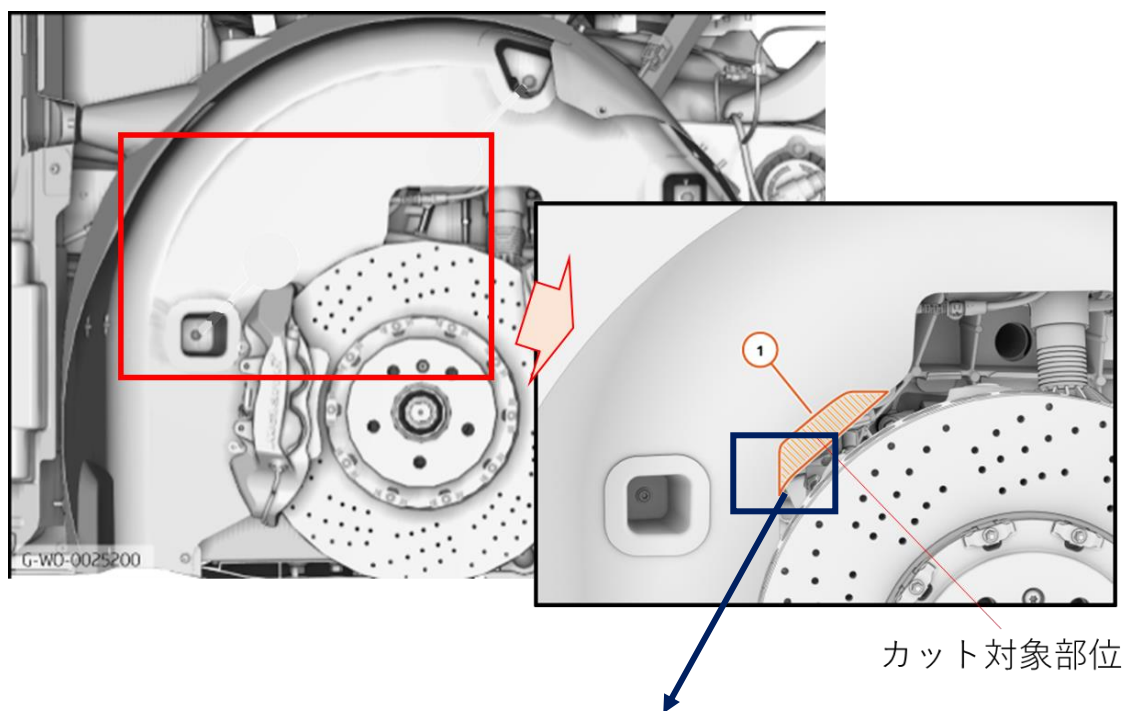
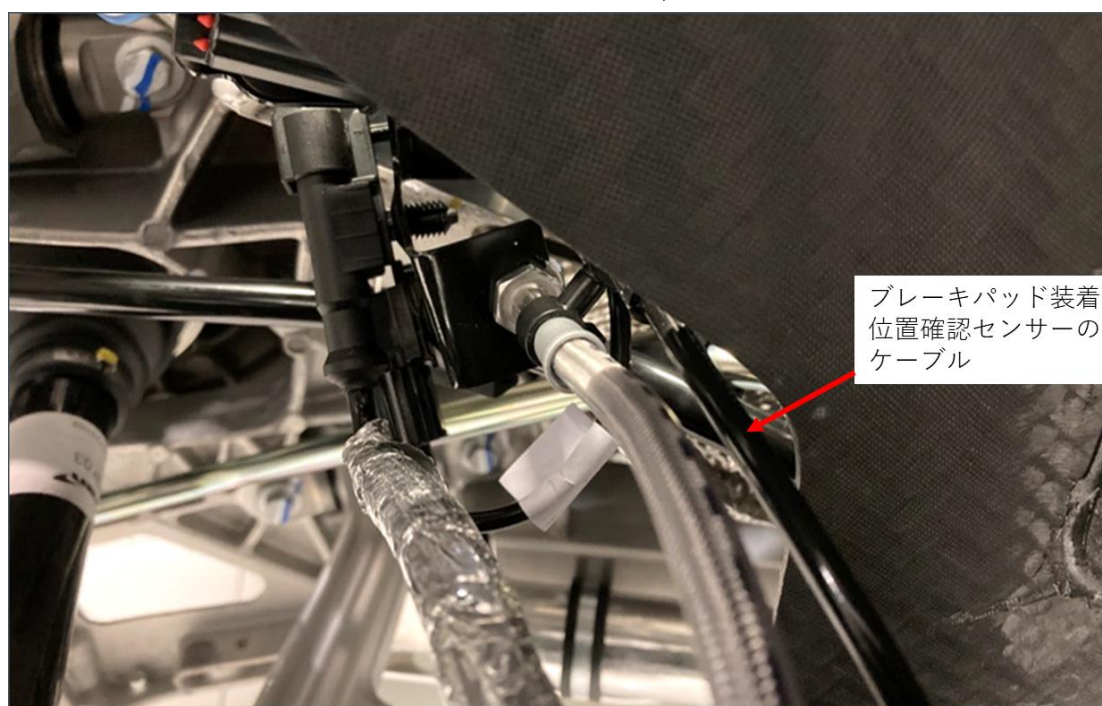
下段の写真はリアホイールアーチライナーをカットする前の位置関係を示している。

設計時のレイアウト検証が不十分なため、リアホイールアーチライナー（ホイールハウスカバー）の一部が、振動によりリアブレーキパッド装着位置センサーのケーブルと接触する恐れがあり、最悪の場合ケーブルが損傷しブレーキワーニングランプを点灯させる可能性がある。

全車両、接触する可能性があるリアホイールアーチライナー部分をカットする。また、ケーブルを点検し損傷している場合には交換する。
