## 改善箇所説明図

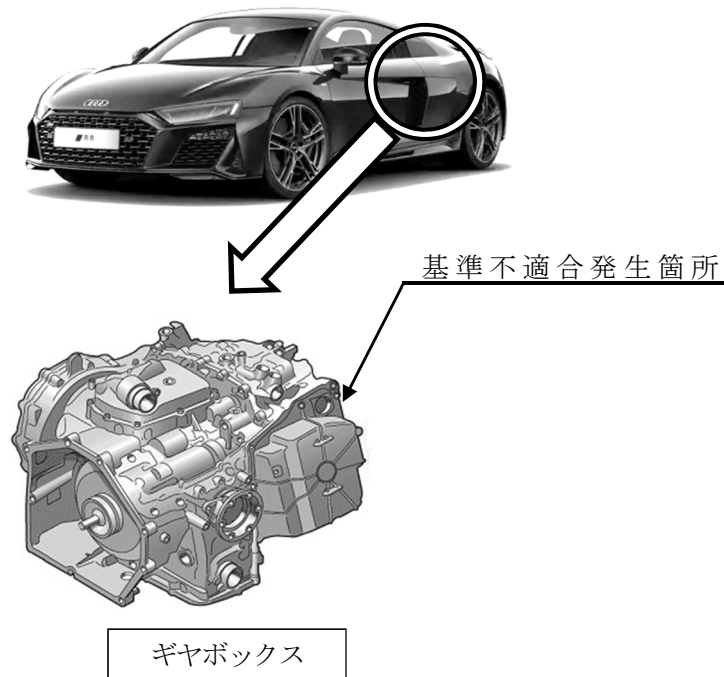
注：  は、オイル量を点検し、必要であれば規定量まで充填する部品を示す。

動力伝達装置において、生産工場での装置故障によりギヤボックス内のオイル充填量が不十分なものがある。そのため、クラッチが滑り、最悪の場合、警告メッセージを表示し、動力伝達が遮断されるおそれがある。また、レース場での走行等過酷な走行を行うと、オイルが泡状になり、ブリーザーバルブから漏れ、最悪の場合、火災に至るおそれがある。

全車両、ギヤボックス内のオイル量を点検し、必要であれば規定量まで充填する。
