## 改善箇所説明図

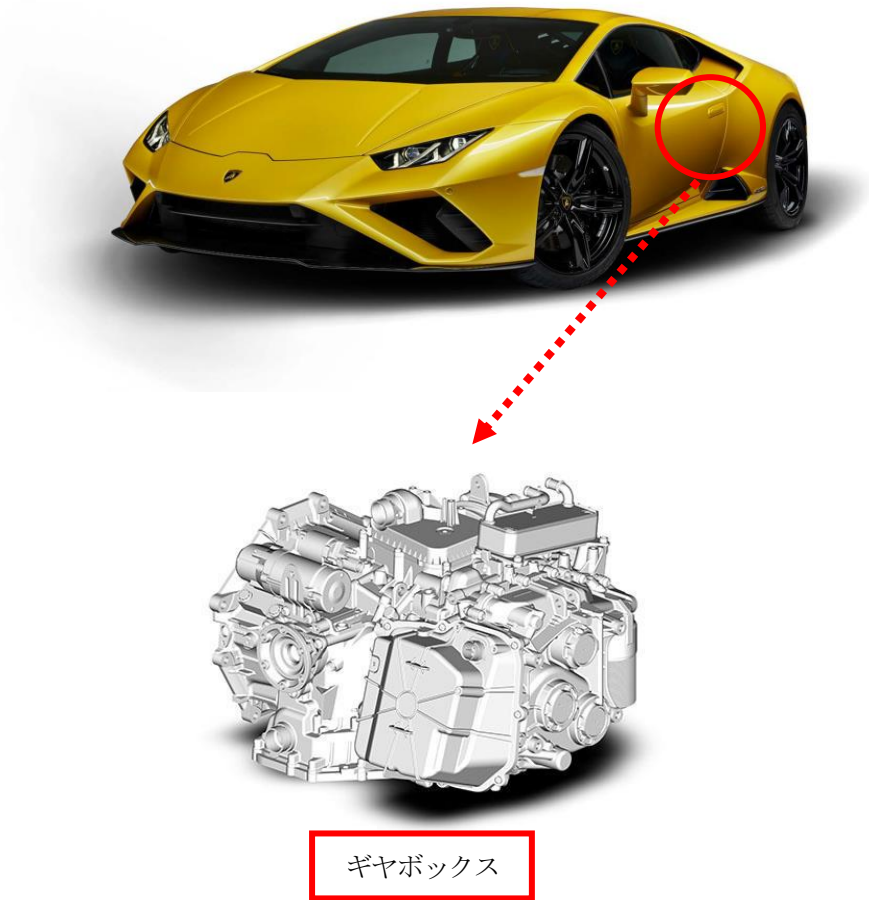
注：  は不具合部分を示す

動力伝達装置において、生産工場での装置故障によりギヤボックス内のオイル充填量が不十分なものがある。そのため、クラッチが滑り、最悪の場合、警告メッセージを表示し、動力伝達が遮断されるおそれがある。また、レース場での走行等過酷な走行を行うと、オイルが泡状になり、ブリーザーバルブから漏れ、最悪の場合、火災に至るおそれがある。

全車両、ギヤボックス内のオイル量を点検し、必要であれば規定量まで充填する。

識別：車体番号打刻の横に、黄色で直径 5mm 程度のマークを塗布する。

また、点検整備記録簿の該当欄に「日付、走行距離、ワークショップスタンプと担当者名、リコール：外-3413 の改修」と記入する。
