# 改善箇所説明図

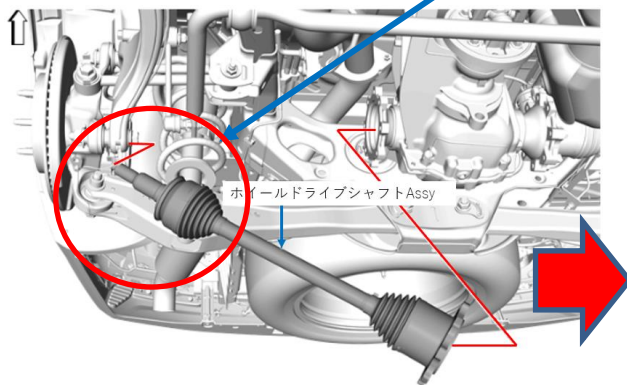
「不具合発生箇所」

は、リアホイールドライブシャフトアウトボード  
ジョイント部を示す。

サプライヤーにおいて、リアホイールドライブシャフト Assy 構成部品であるアウトボードジョイントボール製造時に、熱処理不足が発生した。そのため、硬度が十分でないボールが使用されており、使用過程において摩耗や変形が発生することがあり、この症状が発生した場合、異音や振動が発生することがある。そのままの状態で使用し続けると焼き付きを起こし、ホイールドライブシャフトアウトボードジョイント内でボールが破損した場合、空転を起こし、最悪の場合推進力が低下し走行が出来なくなる恐れがある。

全車両、リアホイールドライブシャフト Assy を良品に交換する。

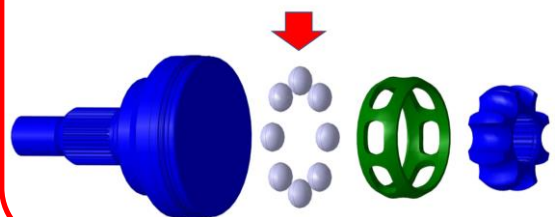
不 具 合 部 品

アウトボードジョイントボール
