## 改善箇所説明図

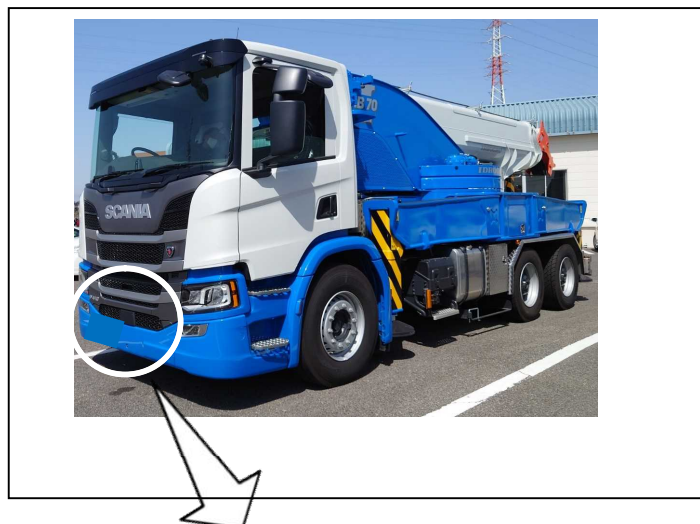
キャブチルトシリンダー下側を固定しているナットの締付けが不適切であったため規定トルクで締付けられていないものがある。そのため、最悪の場合、キャブを前方に傾けた際、当該接続部が外れキャブが規定の位置に止まらず前方に倒れ落ち人に接触し人身事故につながる恐れがある。

全車両、キャブチルトシリンダー下側固定ボルトの締付けを確認し、締付けが不十分なものは規定トルクで締付ける。
