## 改善箇所説明図

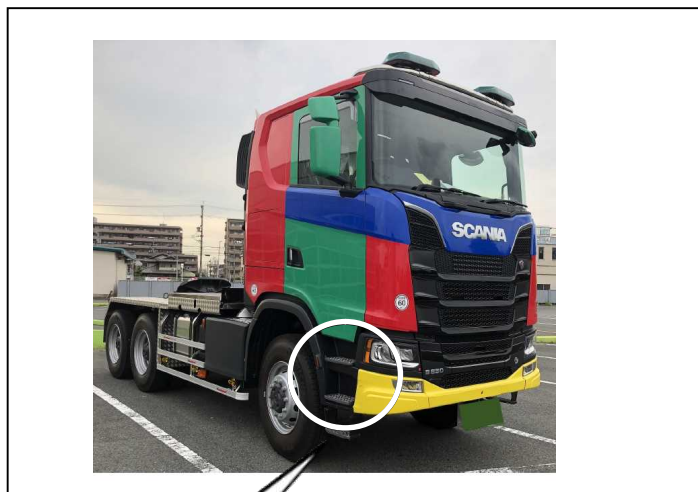
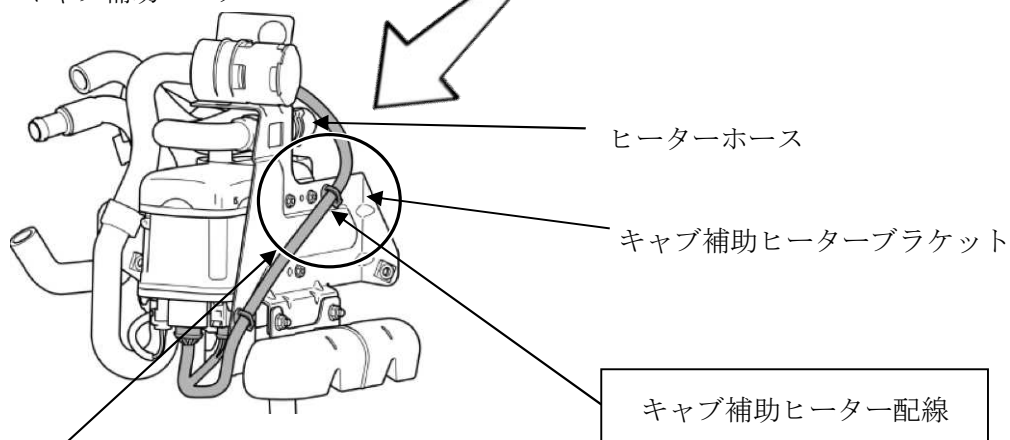
キャブ補助ヒーター

キャブ補助ヒーターの配線の取付位置が不適切なため、キャブ補助ヒーターブラケットと干渉し擦れるものがある。このため、最悪の場合、配線の損傷によりキャブ補助ヒーターが作動しなくなったり、ショートが発生したりする。またキャブ補助ヒーターの信号に悪影響を及ぼすことで、燃料供給ポンプの制御信号に悪影響を与え、イグニッションキーをオフにしても燃料供給ポンプが停止せずエンジンがまわりつづけ燃料が切れることでエンストに至る恐れがある。

注  は、損傷を確認しヒーターホースに固定する部品を示す。

全車両、損傷状況を確認し、配線が干渉しないようヒーターホースに固定する。なお、損傷状況を確認の結果、表面的な軽度な擦れの場合はテープにより保護する。また被覆がはがれ銅線が露出している場合は配線を交換する。

識別：運転席ドア内側の型式プレートに黄色ペイントを塗布する。
