## 改善箇所説明図

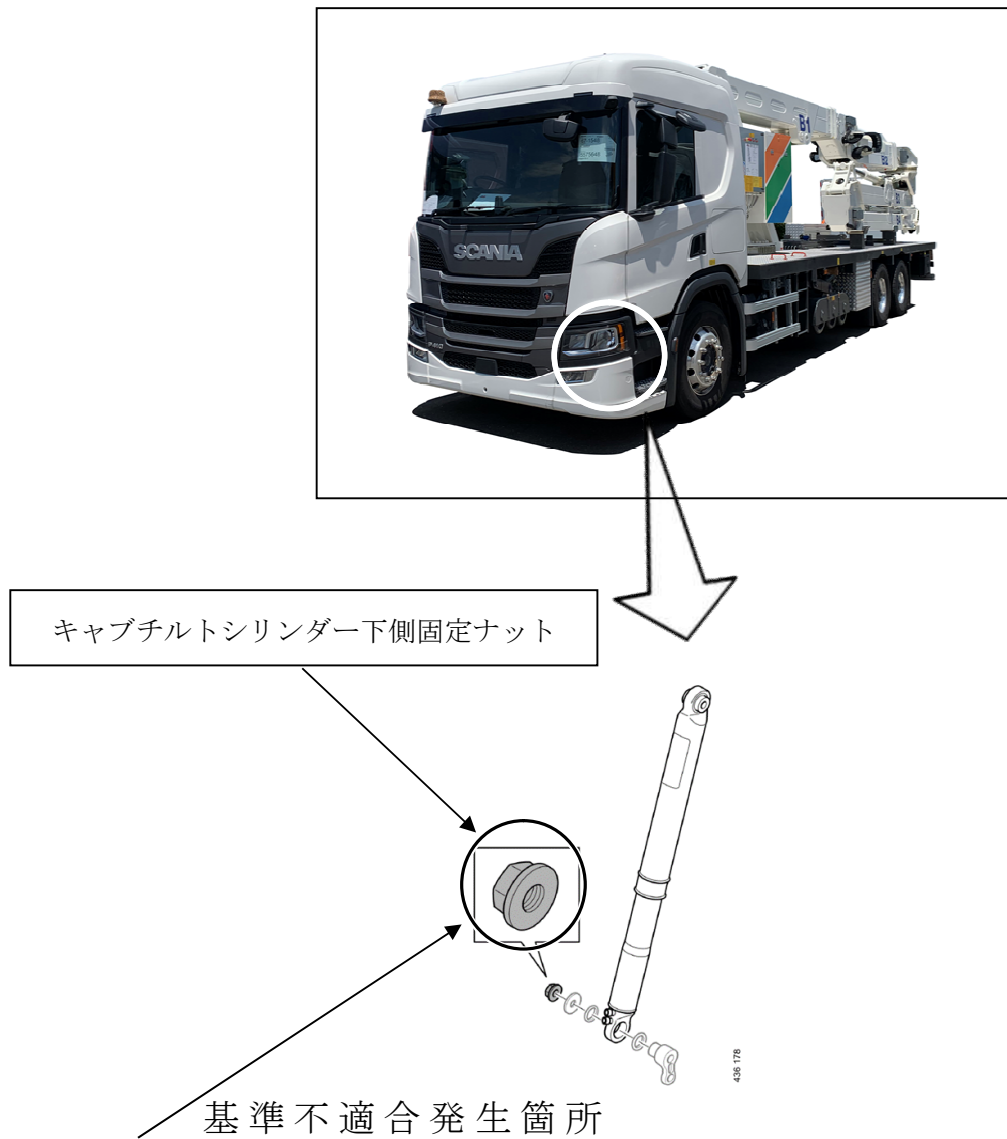
キャブチルトシリンダー下側を固定しているナットの締付けが不適切であったため規定トルクで締付けられていないものがある。そのため、最悪の場合、キャブを前方に傾けた際、当該接続部が外れキャブが規定の位置に止まらず前方に倒れ落ち人に接触し人身事故につながる恐れがある。

注  は、締め付け状態を確認する部品を示す。

全車両、キャブチルトシリンダー下側固定ボルトの締付けを確認し、締付けが不十分なものは規定トルクで締付ける。

識別：運転席ドア内側の型式プレートに白色ペイントを塗布する。
