## 改善箇所説明図

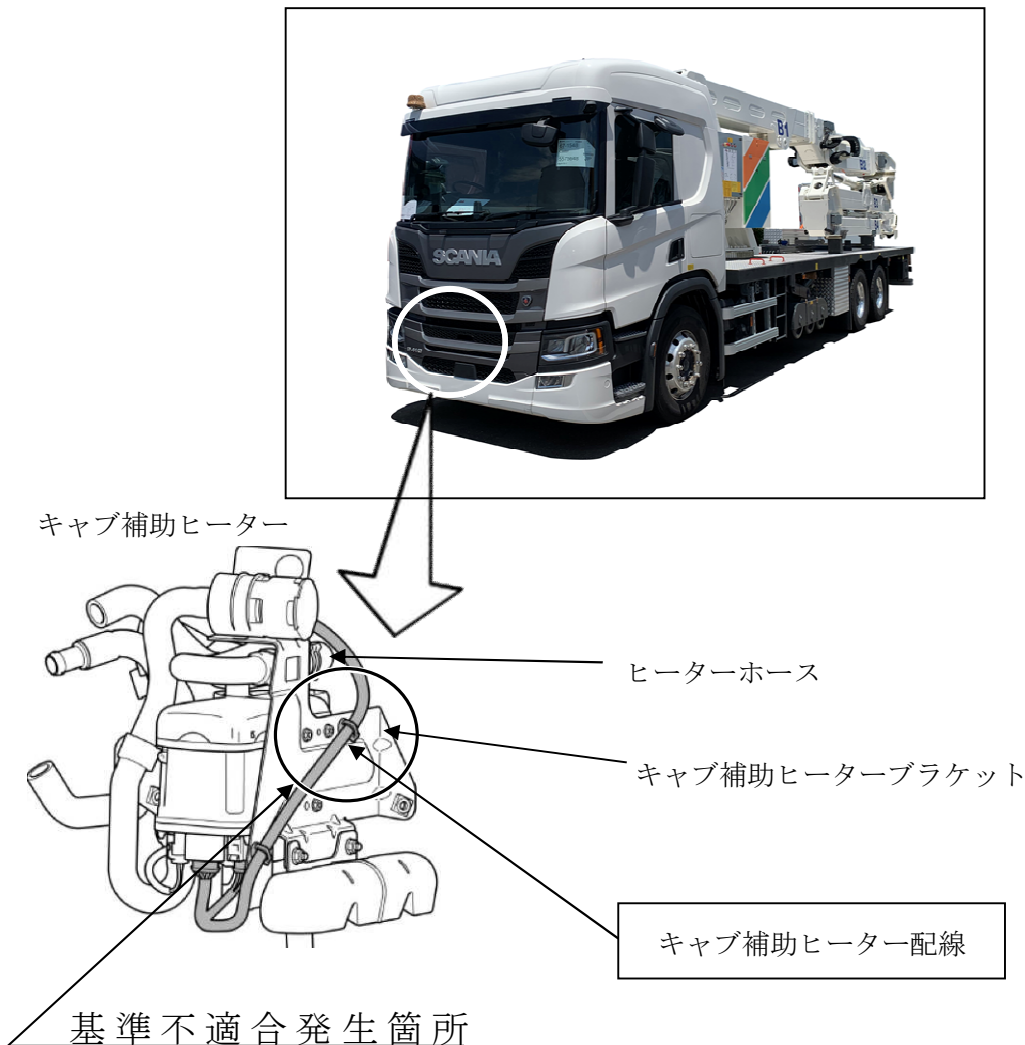
キャブ補助ヒーターの配線の取付位置が不適切なため、キャブ補助ヒーターブラケットと干渉し擦れるものがある。このため、最悪の場合、配線の損傷によりキャブ補助ヒーターが作動しなくなったり、ショートが発生したりする。またキャブ補助ヒーターの信号に悪影響を及ぼすことで、燃料供給ポンプの制御信号に悪影響を与え、イグニッションキーをオフにしても燃料供給ポンプが停止せずエンジンがまわりつづけ燃料が切れることでエンストに至る恐れがある。

注   は、損傷を確認しヒーターホースに固定する部品を示す。

全車両、損傷状況を確認し、配線が干渉しないようヒーターホースに固定する。なお、損傷状況を確認の結果、表面的な軽度な擦れの場合はテープにより保護する。また被覆がはがれ銅線が露出している場合は配線を交換する。

識別：運転席ドア内側の型式プレートに黄色ペイントを塗布する。
