## 改善箇所説明図

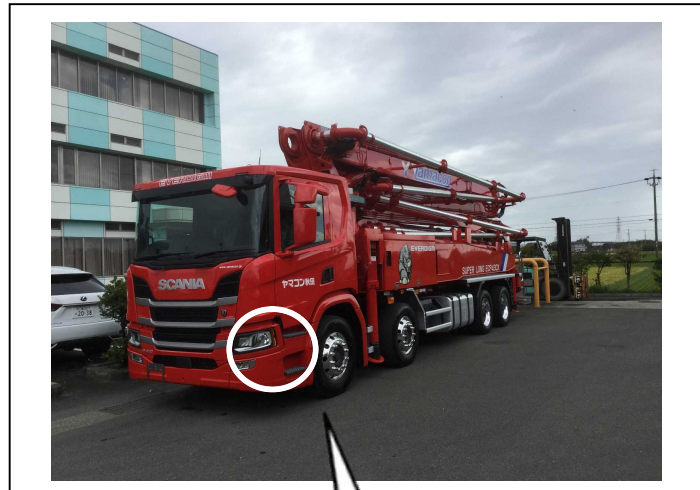
キャブチルトシリンダー下側を固定しているナットの締付けが不適切であったため規定トルクで締付けられていないものがある。そのため、最悪の場合、キャブを前方に傾けた際、当該接続部が外れキャブが規定の位置に止まらず前方に倒れ落ち人に接触し人身事故につながる恐れがある。

全車両、キャブチルトシリンダー下側固定ボルトの締付けを確認し、締付けが不十分なものは規定トルクで締付ける。

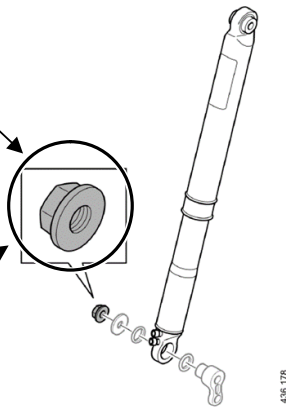
キャブチルトシリンダー下側固定ナット

基準不適合発生箇所
